แบบฟอร์มการตรวจสอบสภาพฝาย

โครงการพัฒนาระบบสารสนเทศการตรวจสอบและวางแผนปรับปรุงเพิ่มประสิทธิภาพฝายในพื้นที่จังหวัดเชียงราย
โดย จังหวัดเชียงราย ร่วมกับ มหาวิทยาลัยเชียงใหม่

ตำแหน่งที่ ชื่อฝาย - ชื่อลำน้ำ ร่องสวน ลำน้ำสาขาของ แม่น้ำอิง/แม่น้ำโขง

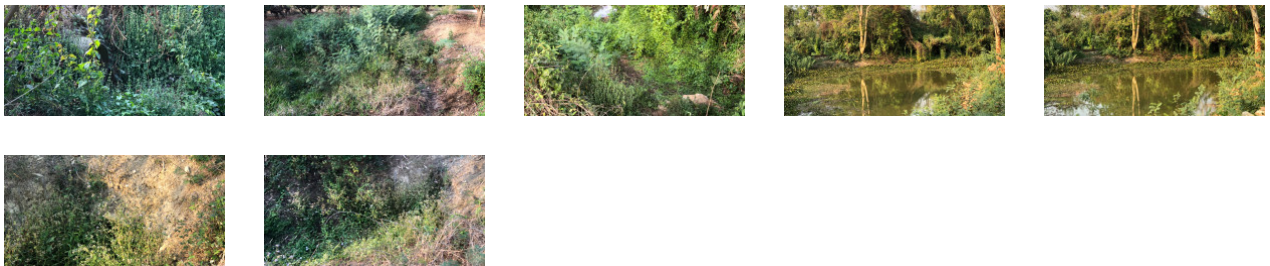
6. ระบบส่งน้ำ												
6.1 พื้น (floor)	ปกติ		✓	✓	✓	✓	✓	✓	✓			<input type="checkbox"/> ไม่มี <input type="checkbox"/> มองไม่เห็น อื่นๆ
ตะกอน	น้อย	✓									✓	
<input type="checkbox"/> ปกติ <input checked="" type="checkbox"/> น้อย	ปานกลาง											
<input type="checkbox"/> ปานกลาง <input type="checkbox"/> มาก	มาก

6.2 ลาดด้านข้าง	ปกติ		✓	✓	✓	✓	✓	✓	✓			<input type="checkbox"/> ไม่มี <input type="checkbox"/> มองไม่เห็น อื่นๆ
	น้อย	✓									✓	
	ปานกลาง											
	มาก

6.3 ประตูน้ำ/ปากคลอง	ปกติ											<input checked="" type="checkbox"/> ไม่มี <input type="checkbox"/> มองไม่เห็น อื่นๆ
	น้อย											
	ปานกลาง											
	มาก
