ชื่อฝาย : - ชื่อลำน้ำ : แม่นครม ลำน้ำสาขาของ : แม่นคร/แม่น้ำกก/แม่น้ำโขง ประเภทลำน้ำ : แม่น้ำสาขา วันที่สำรวจ : 28 เม.ย. 64
 หมู่บ้าน : หมู่ที่ 5 บ้านเมืองรวง ตำบล : แม่นครม อำเภอ : เมืองเชียงราย จังหวัด : เชียงราย
 ก่อสร้าง เมื่อปี พ.ศ. : 2563 อายุฝาย : 1 หน่วยงานรับผิดชอบ : ที่ว่าการอำเภอเมือง ใช้แบบมาตรฐาน : ไม่ทราบ

พิกัดฝาย			
X(UTM)	574953	Y(UTM)	2194384

ผลการตรวจสอบสภาพฝาย

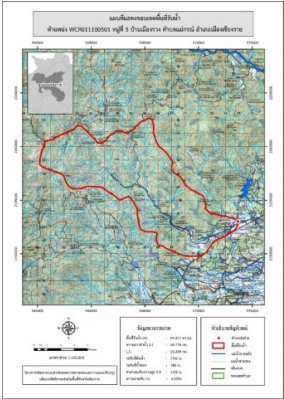
<p>ข้อมูลพื้นที่รับน้ำของฝาย A = 64.457 ตารางกิโลเมตร L = 48.776 กิโลเมตร LC = 24.388 กิโลเมตร H = 1220 เมตร s = 0.025 Return period = 20 ปี อัตราการไหลสูงสุด = 80.636 ลบ.ม./วินาที</p>	<p>สภาพโดยรวมของฝาย ส่วนควบคุมน้ำ : ถูกกัดเซาะ และมีรอยแตกร้าวปานกลาง มีวัชพืชขึ้นปกคลุมเล็กน้อย ส่วนท้ายน้ำ : มีการกัดเซาะเล็กน้อยมีวัชพืชขึ้นน้อย ส่วน Protection ท้ายน้ำ : มีการกัดเซาะเล็กน้อยมีวัชพืชขึ้นน้อย</p> <p>แนวทางแก้ไขปรับปรุงเบื้องต้น รอยแตกร้าวมีเล็กน้อยไม่คุ้มค่าที่จะซ่อมแซม ดังนั้นเบื้องต้นควรกำจัดวัชพืชออก ขุดลอกเอาตะกอนออก และวางมาตรการกำจัดวัชพืชตามระยะเวลาที่เหมาะสมเหมาะสม ส่วนท้ายน้ำ : กำจัดวัชพืชออก ขุดลอกเอาตะกอนออก และวางมาตรการกำจัดวัชพืชตามระยะเวลาที่เหมาะสมเหมาะสม ส่วน Protection ท้ายน้ำ : กำจัดวัชพืชออก ขุดลอกเอาตะกอนออก และวางมาตรการกำจัดวัชพืชตามระยะเวลาที่เหมาะสมเหมาะสม</p>
