ชื่อฝาย : ประชาอาสา      ชื่อลำน้ำ : แม่งर्म      ลำน้ำสาขาของ :      ประเภทลำน้ำ : แม่น้ำสาขา      วันที่สำรวจ : 28 เม.ย. 64  
 หมู่บ้าน : หมู่ที่ 9 บ้านปางกอก      ตำบล : แม่งर्म      อำเภอ : เมืองเชียงราย      จังหวัด : เชียงราย  
 ก่อสร้าง เมื่อปี พ.ศ. : -      อายุฝาย : มากกว่า20ปี      หน่วยงานรับผิดชอบ : อบต.แม่งर्म      ไซ้แบบมาตรฐาน : มข.27

ผลการตรวจสอบสภาพฝาย

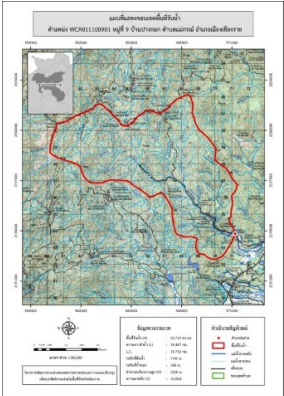
<p>ข้อมูลพื้นที่รับน้ำของฝาย                      A = 52.722 ตารางกิโลเมตร                      L = 39.487 กิโลเมตร                      LC = 19.743 กิโลเมตร                      H = 1200 เมตร                      s = 0.03                      Return period = 100 ปี                      อัตราการไหลสูงสุด = 5.146 ลบ.ม./วินาที</p>	<p><b>สภาพโดยรวมของฝาย</b>                      ส่วนควบคุมน้ำ : ถูกกัดเซาะเล็กน้อย                      ประตูน้ำถูกทาบออกเนื่องจากมีเศษกิ่งไม้มาติดทำให้ระบายน้ำไม่ได้ ส่วนท้ายน้ำ : ถูกกัดเซาะและมีรอยแตกร้าวโดยทั่วไปมีการมุดตัวเล็กน้อย ส่วน Protection ท้ายน้ำ : ถูกกัดเซาะและมีรอยแตกร้าวโดยทั่วไปมีการมุดตัวเล็กน้อย ระบบส่งน้ำ : มีสภาพปกติมีวัชพืชขึ้นน้อย</p> <p><b>แนวทางแก้ไขปรับปรุงเบื้องต้น</b>                      เนื่องจากสภาพฝายค่อนข้างเก่า แต่ยังสามารถใช้งานได้จึงไม่เหมาะแก่การซ่อมแซมสามารถใช้งานได้อีกจนกว่าจะหมดสภาพ กำจัดวัชพืชออก ขุดลอกเอาตะกอนออก และวางมาตรการกำจัดวัชพืชตามระยะเวลาที่เหมาะสมเหมาะสม ระบบส่งน้ำ : กำจัดวัชพืชออก ขุดลอกเอาตะกอนออก และวางมาตรการกำจัดวัชพืชตามระยะเวลาที่เหมาะสมเหมาะสม</p>
