การตรวจสภาพฝายและแนวทางแก้ไขปรับปรุงเพื่อเพิ่มประสิทธิภาพฝาย ในพื้นที่จังหวัดเชียงราย

รหัสฝายที่ : WCR011600601

ชื่อฝาย : ลูกที่ 5
 ชื่อลำน้ำ : เหมืองเข้าเวียง
 ลำน้ำสาขาของ : แมกรณ/แม่น้ำกก/แม่น้ำโขง
 ประเภทลำน้ำ : ลำเหมือง
 วันที่สำรวจ : 28 เม.ย. 64
 หมู่บ้าน : หมู่ที่ 6 บ้านป่าก้อ
 ตำบล : ป่าอ้อดอนชัย
 อำเภอ : เมืองเชียงราย
 จังหวัด : เชียงราย
 ก่อสร้าง เมื่อปี พ.ศ. : -
 อายุฝาย : มากกว่า 20 ปี
 หน่วยงานรับผิดชอบ : เทศบาลตำบลป่าอ้อดอนชัย
 ใช้งบประมาณ : ไม่ทราบ

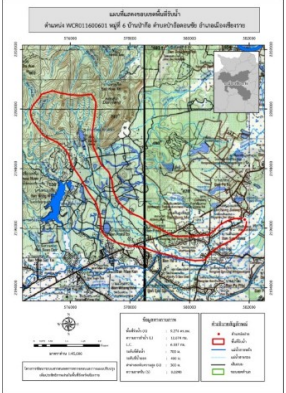
<p>ข้อมูลพื้นที่รับน้ำของฝาย</p> <p>A = 9.276 ตารางกิโลเมตร</p> <p>L = 12.074 กิโลเมตร</p> <p>LC = 6.037 กิโลเมตร</p> <p>H = 300 เมตร</p> <p>s = 0.025</p> <p>c = 0.1</p> <p>I = 30 มิลลิเมตร/ชั่วโมง</p> <p>Return period = 20 ปี</p> <p>อัตราการไหลสูงสุด = 7.736 ลบ.ม./วินาที</p>	<p>สภาพโดยรวมของฝาย</p> <p>ส่วนเหนือน้ำ : มีรอยแตกร้าวเล็กน้อย มีวัชพืชขึ้นน้อย ส่วนควบคุมน้ำ : มีรอยแตกร้าวเล็กน้อยมีวัชพืชขึ้นน้อย มีรอยรั่วบริเวณประตูน้ำเล็กน้อยแต่ยังสามารถเก็บน้ำได้ ส่วนท้ายน้ำ : ถูกกัดเซาะ และทรุดตัวเล็กน้อย มีรอยแตกร้าวโดยทั่วไป ส่วน Protection ท้ายน้ำ : มีการกัดเซาะเล็กน้อยมีวัชพืชขึ้นน้อย ระบบส่งน้ำ : มีสภาพปกติมีวัชพืชขึ้นน้อย</p> <p>แนวทางแก้ไขปรับปรุงเบื้องต้น</p> <p>ส่วนเหนือน้ำ : กำจัดวัชพืชออก ขุดลอกเอาตะกอนออก</p> <p>และวางมาตรการกำจัดวัชพืชตามระยะเวลาที่เหมาะสมเหมาะสม ส่วนควบคุมน้ำ : เนื่องจากสภาพฝายค่อนข้างเก่า แต่ยังสามารถใช้การได้ดีพอควรจึงไม่เหมาะแก่การซ่อมแซม สามารถใช้งานได้ต่อจนกว่าจะหมดสภาพ ส่วนท้ายน้ำ : กำจัดวัชพืชออก ขุดลอกเอาตะกอนออก และวางมาตรการกำจัดวัชพืชตามระยะเวลาที่เหมาะสมเหมาะสม ส่วน Protection ท้ายน้ำ : กำจัดวัชพืชออก ขุดลอกเอาตะกอนออก</p> <p>และวางมาตรการกำจัดวัชพืชตามระยะเวลาที่เหมาะสมเหมาะสม ระบบส่งน้ำ : กำจัดวัชพืชออก ขุดลอกเอาตะกอนออก และวางมาตรการกำจัดวัชพืชตามระยะเวลาที่เหมาะสมเหมาะสม</p>
