ชื่อฝาย : - ชื่อลำน้ำ : ลำห้วย ลำน้ำสาขาของ : ประเภทลำน้ำ : ลำห้วย วันที่สำรวจ : 28 เม.ย. 64
 แม่น้ำ/แม่น้ำกก/แม่น้ำโขง
 หมู่บ้าน : หมู่ที่ 12 บ้านหัวดอยสันติ ตำบล : ท่าสาย อำเภอ : เมืองเชียงราย จังหวัด : เชียงราย
 ก่อสร้าง เมื่อปี พ.ศ. : - อายุฝาย : มากกว่า20ปี หน่วยงานรับผิดชอบ : เทศบาลตำบลท่าสาย ใช้แบบมาตรฐาน : มข.27

ผลการตรวจสอบสภาพฝาย

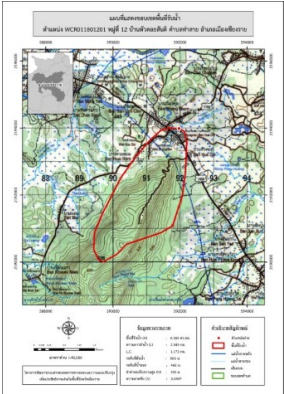
พื้นที่รับน้ำของฝายและข้อมูลประกอบ	สภาพโดยรวมของฝายและแนวทางแก้ไขปรับปรุงเบื้องต้น
