การตรวจสอบสภาพฝายและแนวทางแก้ไขปรับปรุงเพื่อเพิ่มประสิทธิภาพฝาย ในพื้นที่จังหวัดเชียงราย

รหัสฝายที่ : WCR040202408

ชื่อฝาย : - ชื่อลำน้ำ : ห้วยบง ลำน้ำสาขาของ : ประเภทลำน้ำ : ลำห้วย วันที่สำรวจ : 22 เม.ย. 64  
 ร่องสวน/แม่น้ำอิง/แม่น้ำโขง  
 หมู่บ้าน : หมู่ที่ 24 ตุ่มรวงทอง ตำบล : จิ้ว อำเภอ : เทิง จังหวัด : เชียงราย  
 ก่อสร้าง เมื่อปี พ.ศ. : - อายุฝาย : มากกว่า 40 ปี หน่วยงานรับผิดชอบ : เทศบาลตำบลจิ้ว ก่อสร้างเองโดยใช้แรงงานชาวบ้าน ใช้งบของ : ไม่ทราบ

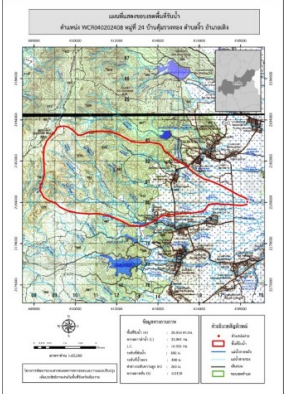
<p>ข้อมูลพื้นที่รับน้ำของฝาย                      A = 28.816 ตารางกิโลเมตร                      L = 33.861 กิโลเมตร                      LC = 16.931 กิโลเมตร                      H = 400 เมตร                      s = 0.012                      Return period = 500 ปี                      อัตราการไหลสูงสุด = 60.284 ลบ.ม./วินาที</p>	<p>สภาพโดยรวมของฝาย                      ถูกกัดเซาะพังเสียหายหมดสภาพ                      แนวทางแก้ไขปรับปรุงเบื้องต้น                      ควรรื้อถอน และก่อสร้างใหม่ให้สามารถรองรับปริมาณน้ำสูงสุดได้</p>
