ชื่อฝาย : - ชื่อลำน้ำ : ห้วยบง ลำน้ำสาขาของ : ประเภทลำน้ำ : ลำห้วย วันที่สำรวจ : 22 เม.ย. 64
 ร่องสวน/แม่น้ำอิง/แม่น้ำโขง
 หมู่บ้าน : หมู่ที่ 24 ตุ่มรวงทอง ตำบล : จี้ อำเภอ : เทิง จังหวัด : เชียงราย
 ก่อสร้าง เมื่อปี พ.ศ. : 2547 อายุฝาย : 16 หน่วยงานรับผิดชอบ : เทศบาลตำบลจี้ ใช้แบบมาตรฐาน : ไม่ทราบ

ผลการตรวจสอบสภาพฝาย

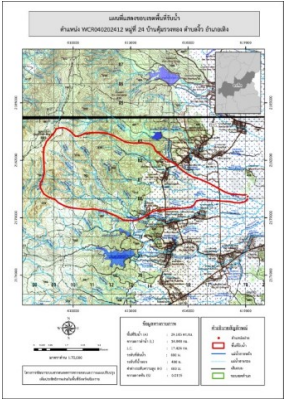
<p><u>ข้อมูลพื้นที่รับน้ำของฝาย</u> A = 29.145 ตารางกิโลเมตร L = 34.848 กิโลเมตร LC = 17.424 กิโลเมตร H = 400 เมตร s = 0.011 Return period = 20 ปี อัตราการไหลสูงสุด = 81.024 ลบ.ม./วินาที</p>	<p><u>สภาพโดยรวมของฝาย</u> ส่วนควบคุมน้ำ : มีการกัดเซาะ ทรุดตัว และแตกร้าวน้อย มีรูโหว่ และร่วนน้อย มีวัชพืชขึ้นน้อย ส่วนท้ายน้ำ : มีการกัดเซาะปานกลาง ทรุดตัว แตกร้าวน้อย มีรูโหว่ และร่วนน้อย มีวัชพืชขึ้นน้อย ระบบส่งน้ำ : มีการกัดเซาะน้อย โดยรวมสภาพปกติ มีวัชพืชขึ้นน้อย</p> <p><u>แนวทางแก้ไขปรับปรุงเบื้องต้น</u> เนื่องจากสภาพฝายค่อนข้างเก่า ไม่คุ้มค่าในการปรับปรุง และใช้งบประมาณสูง สามารถใช้งานต่อจนกว่าจะหมดสภาพ และก่อสร้างใหม่ให้สามารถรองรับปริมาณน้ำสูงสุดได้</p>
