ชื่อฝาย : หลิ่งวัด      ชื่อลำน้ำ : ห้วยแม่ลอย      ลำน้ำสาขาของ : แม่น้ำอิง/แม่น้ำโขง      ประเภทลำน้ำ : ลำห้วย      วันที่สำรวจ : 21 เม.ย. 64  
 หมู่บ้าน : หมู่ที่ 5 แม่ลอยไร่      ตำบล : แม่ลอย      อำเภอ : เทิง      จังหวัด : เชียงราย  
 ก่อสร้าง เมื่อปี พ.ศ. : -      อายุฝาย : มากกว่า 30 ปี      หน่วยงานรับผิดชอบ : ไม่ทราบ      ใช้งบประมาณ : มข.27

ผลการตรวจสอบสภาพฝาย

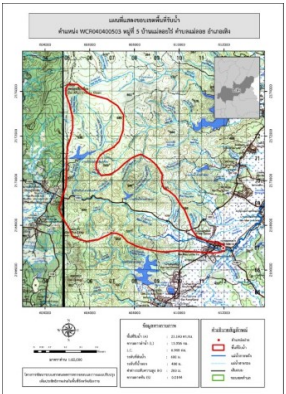
<p><b>ข้อมูลพื้นที่รับน้ำของฝาย</b>                      A = 25.19 ตารางกิโลเมตร                      L = 13.936 กิโลเมตร                      LC = 6.968 กิโลเมตร                      H = 200 เมตร                      s = 0.014                      Return period = 500 ปี                      อัตราการไหลสูงสุด = 2.168 ลบ.ม./วินาที</p>	<p><b>สภาพโดยรวมของฝาย</b>                      ส่วนควบคุมน้ำ : มีการกัดเซาะ แดกร้าว ริว และมีรูโหว่เล็กน้อย มีวัชพืชน้อย ส่วนท้ายน้ำ : มีการแดกร้าว และริวน้อย มีวัชพืชน้อย  <b>แนวทางแก้ไขปรับปรุงเบื้องต้น</b>                      เนื่องจากสภาพฝายค่อนข้างเก่า ไม่คุ้มค่าในการปรับปรุง และใช้งบประมาณสูง ดังนั้นหากสามารถก่อสร้างใหม่ได้ควรริ่อดอน และก่อสร้างใหม่ให้สามารถรองรับปริมาณน้ำสูงสุดได้</p>
