การตรวจสอบสภาพฝายและแนวทางแก้ไขปรับปรุงเพื่อเพิ่มประสิทธิภาพฝาย ในพื้นที่จังหวัดเชียงราย

รหัสฝายที่ : WCR040400801

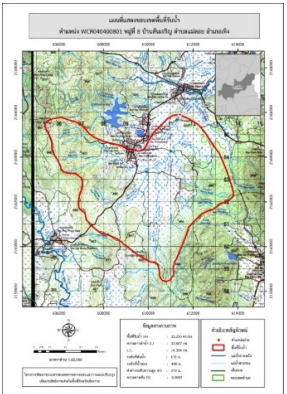
<p>ข้อมูลพื้นที่รับน้ำของฝาย A = 33.235 ตารางกิโลเมตร L = 32.607 กิโลเมตร LC = 16.303 กิโลเมตร H = 270 เมตร s = 0.008 Return period = 500 ปี อัตราการไหลสูงสุด = 2.999 ลบ.ม./วินาที</p>	<p>สภาพโดยรวมของฝาย ถูกกัดเซาะพังเสียหายหมดสภาพ แนวทางแก้ไขปรับปรุงเบื้องต้น ควรรื้อถอน และก่อสร้างใหม่ให้สามารถรองรับปริมาณน้ำสูงสุดได้</p>
