ชื่อฝาย : - ชื่อลำน้ำ : ห้วยแม่ลอย ลำน้ำสาขาของ : แม่น้ำอิง/แม่น้ำโขง ประเภทลำน้ำ : ลำห้วย วันที่สำรวจ : 21 เม.ย. 64
 หมู่บ้าน : หมู่ที่ 11 ไหมสุขสันต์ ตำบล : แม่ลอย อำเภอ : เทิง จังหวัด : เชียงราย
 ก่อสร้าง เมื่อปี พ.ศ. : - อายุฝาย : มากกว่า 20 ปี หน่วยงานรับผิดชอบ : ที่ว่าการอำเภอเทิง งบประมาณ : ไม่ทราบ

ผลการตรวจสอบสภาพฝาย

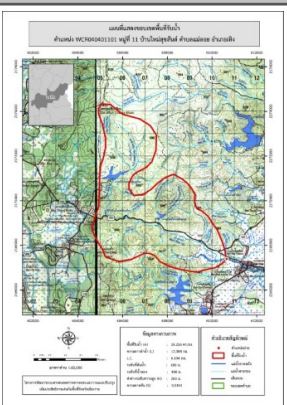
<p>ข้อมูลพื้นที่รับน้ำของฝาย A = 24.226 ตารางกิโลเมตร L = 12.388 กิโลเมตร LC = 6.194 กิโลเมตร H = 200 เมตร s = 0.016 c = 0.1 l = 70 มิลลิเมตร/ชั่วโมง Return period = 20 ปี อัตราการไหลสูงสุด = 47.144 ลบ.ม./วินาที</p>	<p>สภาพโดยรวมของฝาย ส่วนควบคุมน้ำ : มีสภาพปกติ แต่มีการก่ออิฐปิดประตูระบายน้ำ มีวัชพืชขึ้นปานกลาง ส่วนท้ายน้ำ : มีการกัดเซาะ ทรุดตัว แกรวด มีรูโพรง และร่วนย่อย ระบบส่งน้ำ : โดยรวมมีสภาพปกติ มีการกัดเซาะเล็กน้อย มีวัชพืชขึ้นน้อย</p> <p>แนวทางการปรับปรุงเบื้องต้น ยังสามารถใช้งานงานได้ควรรื้อถอนอิฐที่ก่อปิดออก และติดตั้งประตูระบายน้ำแทน กำจัดวัชพืชออก ขุดลอกเอาตะกอนออก และวางมาตรการกำจัดวัชพืชตามระยะเวลาที่เหมาะสม</p>
