การตรวจสอบสภาพฝายและแนวทางแก้ไขปรับปรุงเพื่อเพิ่มประสิทธิภาพฝาย ในพื้นที่จังหวัดเชียงราย

รหัสฝายที่ : WCR040401203

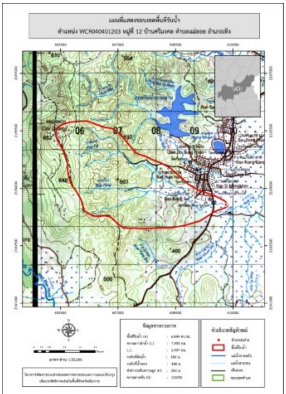
สภาพฝายของแต่ละองค์ประกอบ (Element)			
1. ส่วนป้องกันเหนื่อน้ำ : ไม่มี	ตะกอนมีปานกลาง	2. ส่วนเหนื่อน้ำ : ไม่มี	ตะกอนมีปานกลาง
3. ส่วนควบคุมน้ำ : <input type="checkbox"/> ตี <input type="checkbox"/> คอนข้างตี <input type="checkbox"/> ปานกลาง <input checked="" type="checkbox"/> ทुरुคโตรม		4. ส่วนท้ายน้ำ : ไม่มี	ตะกอนมีปานกลาง

<p>ข้อมูลพื้นที่รับน้ำของฝาย A = 6.899 ตารางกิโลเมตร L = 7.993 กิโลเมตร LC = 3.997 กิโลเมตร H = 200 เมตร s = 0.025 c = 0 I = 0 มิลลิเมตร/ชั่วโมง Return period = 500 ปี อัตราการไหลสูงสุด = 0.476 ลบ.ม./วินาที</p>	<p>สภาพโดยรวมของฝาย ถูกกัดเซาะพังเสียหายหมดสภาพ แนวทางแก้ไขปรับปรุงเบื้องต้น ควรรื้อถอน และก่อสร้างใหม่ให้สามารถรองรับปริมาณน้ำสูงสุดได้</p>
