การตรวจสอบสภาพฝายและแนวทางแก้ไขปรับปรุงเพื่อเพิ่มประสิทธิภาพฝาย ในพื้นที่จังหวัดเชียงราย

รหัสฝายที่ : WCR041001201

ชื่อฝาย : บ้านหัวดง      ชื่อลำน้ำ : น้ำหาว      ลำน้ำสาขาของ :      ประเภทลำน้ำ : แม่น้ำสาขา      วันที่สำรวจ : 23 เม.ย. 64  
 หมู่บ้าน : หมู่ที่ 12 หัวดง      ตำบล : หาว      อำเภอ : เทิง      จังหวัด : เชียงราย  
 ก่อสร้าง เมื่อปี พ.ศ. : 2559      อายุฝาย : 5      หน่วยงานรับผิดชอบ : เทศบาลตำบลหาว      ใช้แบบมาตรฐาน : มข.27

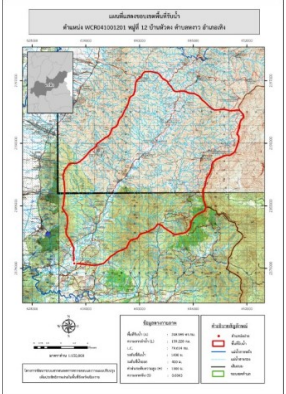
<p><u>ข้อมูลพื้นที่รับน้ำของฝาย</u>                      A = 248.989 ตารางกิโลเมตร                      L = 159.228 กิโลเมตร                      LC = 79.614 กิโลเมตร                      H = 1000 เมตร                      s = 0.006                      Return period = 20 ปี                      อัตราการไหลสูงสุด = 311.485 ลบ.ม./วินาที</p>	<p><u>สภาพโดยรวมของฝาย</u>                      ส่วนควบคุมน้ำ : มีการกัดเซาะ แดกร้าว และรั่วซึม มีวัชพืชขึ้นน้อย ส่วนท้ายน้ำ : มีการกัดเซาะ มีรูโหว่ และรั่วซึม มีวัชพืชขึ้นน้อย</p> <p><u>แนวทางแก้ไขปรับปรุงเบื้องต้น</u>                      เนื่องจากสภาพฝายค่อนข้างเก่า และอยู่ในแม่น้ำสาขามีขนาดค่อนข้างใหญ่ ไม่คุ้มค่าในการปรับปรุง และใช้งบประมาณสูง ยังสามารถใช้งานได้นานกว่าจะหมดสภาพ ควรกำจัดวัชพืชออก ขุดลอกเอาตะกอนออก และวางมาตรการกำจัดวัชพืชตามระยะเวลาที่เหมาะสม หากสามารถก่อสร้างใหม่ได้ควรรื้อถอน และก่อสร้างใหม่ให้สามารถรองรับปริมาณน้ำสูงสุดได้</p>
