การตรวจสอบสภาพฝายและแนวทางแก้ไขปรับปรุงเพื่อเพิ่มประสิทธิภาพฝาย ในพื้นที่จังหวัดเชียงราย

รหัสฝายที่ : WCR041200402

ชื่อฝาย : - ชื่อลำน้ำ : ห้วยแม่ลอย ลำน้ำสาขาของ : แม่น้ำอิง/แม่น้ำโขง ประเภทลำน้ำ : ลำห้วย วันที่สำรวจ : 20 เม.ย. 64
 หมู่บ้าน : หมู่ที่ 4 หนองเรียบ ตำบล : ศรีดอนไชย อำเภอ : เทิง จังหวัด : เชียงราย
 ก่อสร้าง เมื่อปี พ.ศ. : 2563 อายุฝาย : 1 หน่วยงานรับผิดชอบ : อบต.ศรีดอนไชย ออกแบบเอง

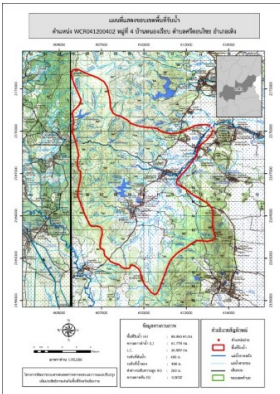
<p>ข้อมูลพื้นที่รับน้ำของฝาย A = 88.89 ตารางกิโลเมตร L = 61.778 กิโลเมตร LC = 30.889 กิโลเมตร H = 200 เมตร s = 0.003 Return period = 100 ปี อัตราการไหลสูงสุด = 9.482 ลบ.ม./วินาที</p>	<p>สภาพโดยรวมของฝาย</p> <p>ส่วนควบคุมน้ำ : มีสภาพปกติ มีวัชพืชขึ้นน้อย ส่วนท้ายน้ำ : มีสภาพปกติ มีวัชพืชขึ้นน้อย</p> <p>แนวทางแก้ไขปรับปรุงเบื้องต้น</p> <p>มีสภาพปกติ ดังนั้นควรกำจัดวัชพืชออก ขุดลอกเอาตะกอนออก และวางแผนมาตรการกำจัดวัชพืชตามระยะเวลาที่เหมาะสม</p>
