การตรวจสอบสภาพฝายและแนวทางแก้ไขปรับปรุงเพื่อเพิ่มประสิทธิภาพฝาย ในพื้นที่จังหวัดเชียงราย

รหัสฝายที่ : WCR041200702

ชื่อฝาย : - ชื่อลำน้ำ : ห้วยแม่ลอย ลำน้ำสาขาของ : แม่น้ำอิง/แม่น้ำโขง ประเภทลำน้ำ : ลำห้วย วันที่สำรวจ : 20 เม.ย. 64
 หมู่บ้าน : หมู่ที่ 7 ป่าแยะ ตำบล : ศรีดอนไชย อำเภอ : เทิง จังหวัด : เชียงราย
 ก่อสร้าง เมื่อปี พ.ศ. : - อายุฝาย : มากกว่า 30 ปี หน่วยงานรับผิดชอบ : อบต.ศรีดอนไชย ก่อสร้างเองโดยใช้แรงงานชาวบ้าน ใช้งบของ : ไม่ทราบ

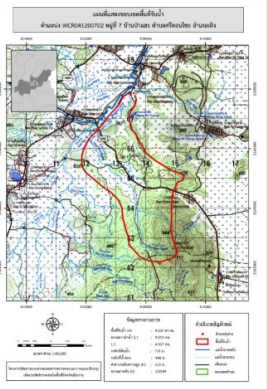
พื้นที่รับน้ำของฝายและข้อมูลประกอบ

<p>ข้อมูลพื้นที่รับน้ำของฝาย A = 9.221 ตารางกิโลเมตร L = 9.013 กิโลเมตร LC = 4.507 กิโลเมตร H = 310 เมตร s = 0.034 c = 0.1 I = 55 มิลลิเมตร/ชั่วโมง Return period = 20 ปี อัตราการไหลสูงสุด = 14.1 ลบ.ม./วินาที</p>	<p>สภาพโดยรวมของฝายและแนวทางแก้ไขปรับปรุงเบื้องต้น</p> <p>สภาพโดยรวมของฝาย</p> <p>ส่วนควบคุมน้ำ : มีการกัดเซาะปานกลาง ทรุด้ตัว แต่กร้าว มีรูโพรง และรั่วเล็กน้อย มีวัชพืชขึ้นน้อย ส่วนท้ายน้ำ : มีการกัดเซาะปานกลาง ทรุด้ตัว แต่กร้าว มีรูโพรง และรั่วเล็กน้อย มีวัชพืชขึ้นปานกลาง</p> <p>แนวทางแก้ไขปรับปรุงเบื้องต้น</p> <p>เนื่องจากสภาพฝายค่อนข้างเก่า ไม่คุ้มค่าในการปรับปรุง ยังสามารถใช้งานงานได้จนกว่าจะหมดสภาพ ดังนั้นควรกำจัดวัชพืชออก ขุดลอกเอาตะกอนออก และวางมาตรการกำจัดวัชพืชตามระยะเวลาที่เหมาะสม</p>
--	---
