การตรวจสภาพฝายและแนวทางแก้ไขปรับปรุงเพื่อเพิ่มประสิทธิภาพฝาย ในพื้นที่จังหวัดเชียงราย

รหัสฝายที่ : WCR050200202

ชื่อฝาย : - ชื่อลำน้ำ : ร่องผักหนาม ลำน้ำสาขาของ : แม่ฮ่อง/แม่ควา/น้ำพุ่ง ประเภทลำน้ำ : ลำห้วย วันที่สำรวจ : 20 เม.ย. 64
 หมู่บ้าน : หมู่ที่ 2 แม่ฮ่อนอก ตำบล : แม่ฮ่อน อำเภอ : พาน จังหวัด : เชียงราย
 ก่อสร้าง เมื่อปี พ.ศ. : อายุฝาย : มากกว่า20ปี หน่วยงานรับผิดชอบ : อบต.แม่ฮ่อน ไซ้แบบมาตรฐาน : มข.27

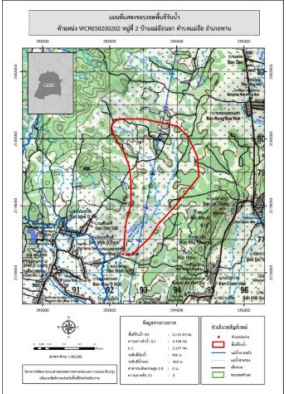
สภาพฝายของแต่ละองค์ประกอบ (Element)			
1. ส่วนบ่อกันเหนื่อน้ำ : ไม่มี		2. ส่วนเหนื่อน้ำ : ไม่มี	
3. ส่วนควบคุมน้ำ : <input checked="" type="checkbox"/> ดี <input type="checkbox"/> ค่อนข้างดี <input type="checkbox"/> ปานกลาง <input type="checkbox"/> ทรุดโทรม		4. ส่วนท้ายน้ำ : <input checked="" type="checkbox"/> ดี <input type="checkbox"/> ค่อนข้างดี <input type="checkbox"/> ปานกลาง <input type="checkbox"/> ทรุดโทรม	ไม่มีตะกอน

<p>ข้อมูลพื้นที่รับน้ำของฝาย A = 6.155 ตารางกิโลเมตร L = 4.333 กิโลเมตร LC = 2.167 กิโลเมตร H = 0 เมตร s = 0 c = 0.1 I = 35 มิลลิเมตร/ชั่วโมง Return period = 20 ปี อัตราการไหลสูงสุด = 5.989 ลบ.ม./วินาที</p>	<p>สภาพโดยรวมของฝาย ส่วนควบคุมน้ำ : มีการกัดเซาะ แดกร้าว และร่วนเล็กน้อย มีวัชพืชขึ้นน้อย ส่วนท้ายน้ำ : มีสภาพปกติ มีวัชพืชขึ้นเล็กน้อย ระบบส่งน้ำ : มีการกัดเซาะน้อยโดยรวมมีสภาพปกติ มีวัชพืชขึ้นน้อย</p> <p>แนวทางแก้ไขปรับปรุงเบื้องต้น เนื่องจากสภาพฝายค่อนข้างเก่า ไม่คุ้มค่าในการปรับปรุง และใช้งบประมาณสูง ยังสามารถใช้งานงานได้จนกว่าจะหมดสภาพ ดังนั้นควรกำจัดวัชพืชออก ขุดลอกเอาตะกอนออก และวางมาตรการกำจัดวัชพืชตามระยะเวลาที่เหมาะสม ดังนั้นหากสามารถก่อสร้างใหม่ได้ควรริ้วถอน และก่อสร้างใหม่ให้สามารถรองรับปริมาณน้ำสูงสุดได้</p>
