การตรวจสอบสภาพฝายและแนวทางแก้ไขปรับปรุงเพื่อเพิ่มประสิทธิภาพฝาย ในพื้นที่จังหวัดเชียงราย

รหัสฝายที่ : WCR050200601

ชื่อฝาย : - ชื่อลำน้ำ : ห้วยโป่ง ลำน้ำสาขาของ : ประเภทลำน้ำ : ลำห้วย วันที่สำรวจ : 20 เม.ย. 64
 หมู่บ้าน : หมู่ที่ 6 แม่แก้วกลาง ตำบล : แม่่อ อำเภอ : พาน จังหวัด : เชียงราย
 ก่อสร้าง เมื่อปี พ.ศ. : 2560 อายุฝาย : 4 หน่วยงานรับผิดชอบ : อบต.แม่่อ ออกแบบเอง

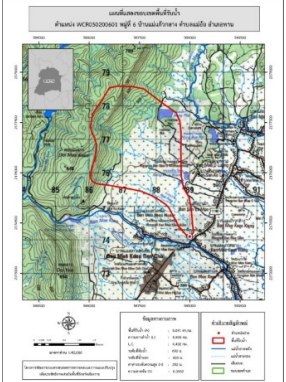
<p><u>ข้อมูลพื้นที่รับน้ำของฝาย</u> A = 8.091 ตารางกิโลเมตร L = 8.803 กิโลเมตร LC = 4.402 กิโลเมตร H = 292 เมตร s = 0.033 c = 0.1 I = 100 มิลลิเมตร/ชั่วโมง Return period = 20 ปี อัตราการไหลสูงสุด = 22.494 ลบ.ม./วินาที</p>	<p><u>สภาพโดยรวมของฝาย</u> ส่วนเหนือน้ำ : โดยรวมมีสภาพปกติ มีรอยแตกร้าวเล็กน้อย ส่วนควบคุมน้ำ : โดยรวมมีสภาพปกติ มีรอยแตกร้าวเล็กน้อย ส่วนท้ายน้ำ : โดยรวมมีสภาพปกติ มีรอยแตกร้าวเล็กน้อย</p> <p><u>แนวทางแก้ไขปรับปรุงเบื้องต้น</u> เนื่องจากสภาพฝายค่อนข้างเก่า ไม่คุ้มค่าในการปรับปรุง และใช้งบประมาณสูง ยังสามารถใช้งานงานได้จนกว่าจะหมดสภาพ ดังนั้นควรกำจัดวัชพืชชอก ชุดลอกเอาตะกอนออก และวางมาตรการกำจัดวัชพืชตามระยะเวลาที่เหมาะสม ดังนั้นหากสามารถก่อสร้างใหม่ได้ควรรื้อถอน และก่อสร้างใหม่ให้สามารถรองรับปริมาณน้ำสูงสุดได้</p>
