การตรวจสอบสภาพฝายและแนวทางแก้ไขปรับปรุงเพื่อเพิ่มประสิทธิภาพฝาย ในพื้นที่จังหวัดเชียงราย

รหัสฝายที่ : WCR050300301

ชื่อฝาย : -      ชื่อลำน้ำ : ห้วยหินปูน      ลำน้ำสาขาของ :      ประเภทลำน้ำ : ลำห้วย      วันที่สำรวจ : 17 เม.ย. 64  
 หมู่บ้าน : หมู่ที่ 3 น้ำลัด      ตำบล : ธารทอง      อำเภอ : พาน      จังหวัด : เชียงราย  
 ก่อสร้าง เมื่อปี พ.ศ. : 2550      อายุฝาย : 14      หน่วยงานรับผิดชอบ : อบต.ธารทอง      ออกแบบเอง

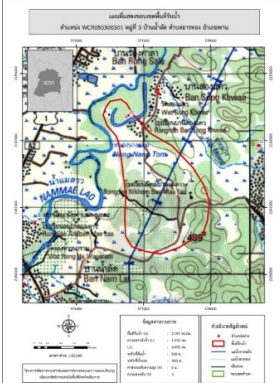
<p><u>ข้อมูลพื้นที่รับน้ำของฝาย</u>                      A = 2.191 ตารางกิโลเมตร                      L = 1.91 กิโลเมตร                      LC = 0.955 กิโลเมตร                      H = 0 เมตร                      s = 0                      c = 0.1                      I = 90 มิลลิเมตร/ชั่วโมง                      Return period = 20 ปี                      อัตราการไหลสูงสุด = 5.482 ลบ.ม./วินาที</p>	<p><u>สภาพโดยรวมของฝาย</u>                      ส่วนควบคุมน้ำ : โดยรวมมีสภาพปกติ มีการกัดเซาะ และรื้อเล็กน้อย มีวัชพืชขึ้นน้อย ส่วนท้ายน้ำ : โดยรวมมีสภาพปกติ มีการกัดเซาะเล็กน้อย มีวัชพืชขึ้นน้อย</p> <p><u>แนวทางแก้ไขปรับปรุงเบื้องต้น</u>                      สภาพโดยรวมยังใช้งานได้ตั้งนั้นควรกำจัดวัชพืชออก ขุดลอกเอาตะกอนออก และวางมาตรการกำจัดวัชพืชตามระยะเวลาที่เหมาะสม</p>
