การตรวจสอบสภาพฝายและแนวทางแก้ไขปรับปรุงเพื่อเพิ่มประสิทธิภาพฝาย ในพื้นที่จังหวัดเชียงราย

รหัสฝายที่ : WCR050500701

ชื่อฝาย : -      ชื่อลำน้ำ : ห้วยแม่ส้าน      ลำน้ำสาขาของ :      ประเภทลำน้ำ : ลำห้วย      วันที่สำรวจ : 21 เม.ย. 64  
 แม่น้ำ/น้ำพุ/แม่น้ำอิง

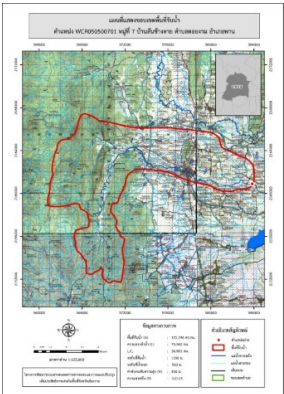
<p>ข้อมูลพื้นที่รับน้ำของฝาย                      A = 121.746 ตารางกิโลเมตร                      L = 73.962 กิโลเมตร                      LC = 36.981 กิโลเมตร                      H = 850 เมตร                      s = 0.011                      Return period = 100 ปี                      อัตราการไหลสูงสุด = 158.474 ลบ.ม./วินาที</p>	<p>สภาพโดยรวมของฝาย                      ถูกกัดเซาะพังได้รับความเสียหายค่อนข้างมาก</p> <p>แนวทางแก้ไขปรับปรุงเบื้องต้น                      ควรรื้อถอน และก่อสร้างใหม่ให้สามารถรองรับปริมาณน้ำสูงสุดได้</p>
