การตรวจสอบสภาพฝายและแนวทางแก้ไขปรับปรุงเพื่อเพิ่มประสิทธิภาพฝาย ในพื้นที่จังหวัดเชียงราย

รหัสฝายที่ : WCR050700904

ชื่อฝาย : เตือป่อง ชื่อลำน้ำ : ห้วยต้นยาง ลำน้ำสาขาของ : ประเภทลำน้ำ : ลำห้วย วันที่สำรวจ : 22 เม.ย. 64
 หมู่บ้าน : หมู่ที่ 9 ป่าบง ตำบล : เจริญเมือง อำเภอ : พาน จังหวัด : เชียงราย
 ก่อสร้าง เมื่อปี พ.ศ. : - อายุฝาย : มากกว่า20ปี หน่วยงานรับผิดชอบ : อบต.เจริญเมือง ออกแบบเอง

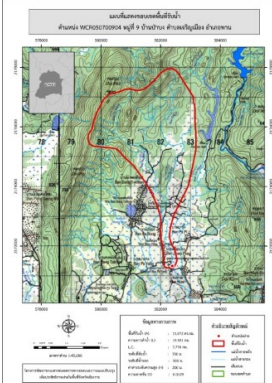
<p>ข้อมูลพื้นที่รับน้ำของฝาย A = 11.072 ตารางกิโลเมตร L = 15.551 กิโลเมตร LC = 7.776 กิโลเมตร H = 200 เมตร s = 0.013 c = 0.1 I = 45 มิลลิเมตร/ชั่วโมง Return period = 20 ปี อัตราการไหลสูงสุด = 13.851 ลบ.ม./วินาที</p>	<p>สภาพโดยรวมของฝาย ส่วนควบคุมน้ำ : มีสภาพปกติ มีวัชพืชขึ้นน้อย ส่วนท้ายน้ำ : มีการกัดเซาะ และทรุดตัวน้อย มีวัชพืชขึ้นน้อย ระบบส่งน้ำ : มีสภาพปกติ มีวัชพืชขึ้นน้อย</p> <p>แนวทางแก้ไขปรับปรุงเบื้องต้น โดยรวมมีสภาพปกติ แต่ส่วนท้ายน้ำมีการกัดเซาะ และทรุดตัวน้อย ควรเรียงหินป้องกันการกัดเซาะบริเวณส่วนท้ายน้ำ และกำจัดวัชพืชชุดลอกเอาตะกอนออก และวางมาตรการกำจัดวัชพืชตามระยะเวลาที่เหมาะสม</p>
