การตรวจสอบสภาพฝายและแนวทางแก้ไขปรับปรุงเพื่อเพิ่มประสิทธิภาพฝาย ในพื้นที่จังหวัดเชียงราย

รหัสฝายที่ : WCR051200303

ชื่อฝาย : - ชื่อลำน้ำ : แม่น้ำเย็น ลำน้ำสาขาของ : ประเภทลำน้ำ : ลำห้วย วันที่สำรวจ : 19 เม.ย. 64
 หมู่บ้าน : หมู่ที่ 3 แม่น้ำเย็น ตำบล : แม่น้ำเย็น อำเภอ : พาน จังหวัด : เชียงราย
 ก่อสร้าง เมื่อปี พ.ศ. : 2560 อายุฝาย : 4 หน่วยงานรับผิดชอบ : อบต.แม่น้ำเย็น ใช้แบบมาตรฐาน : ไม่ทราบ

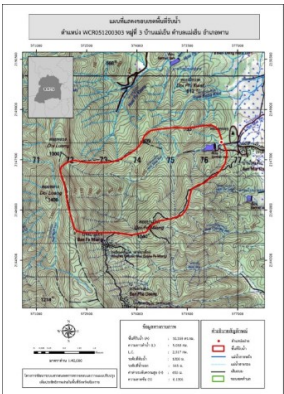
<p>ข้อมูลพื้นที่รับน้ำของฝาย</p> <p>A = 10.358 ตารางกิโลเมตร</p> <p>L = 5.033 กิโลเมตร</p> <p>LC = 2.517 กิโลเมตร</p> <p>H = 655 เมตร</p> <p>s = 0.13</p> <p>c = 0</p> <p>I = 0 มิลลิเมตร/ชั่วโมง</p> <p>Return period = 100 ปี</p> <p>อัตราการไหลสูงสุด = 0.766 ลบ.ม./วินาที</p>	<p>สภาพโดยรวมของฝาย</p> <p>ส่วนควบคุมน้ำ : มีสภาพปกติ ส่วนท้ายน้ำ : มีสภาพปกติ ระบบส่งน้ำ : มีสภาพปกติ มีวัชพืชขึ้นน้อย</p> <p>แนวทางแก้ไขปรับปรุงเบื้องต้น</p> <p>วางมาตรการขุดลอกเอาตะกอนออก และกำจัดวัชพืชตามระยะเวลาที่เหมาะสม</p>
