การตรวจสภาพฝายและแนวทางแก้ไขปรับปรุงเพื่อเพิ่มประสิทธิภาพฝาย ในพื้นที่จังหวัดเชียงราย

รหัสฝายที่ : WCR051300802

ชื่อฝาย : - ชื่อลำน้ำ : ห้วยसान ลำน้ำสาขาของ : แม่อาง/น้ำพุง/แม่น้ำอิง ประเภทลำน้ำ : ลำห้วย วันที่สำรวจ : 21 เม.ย. 64

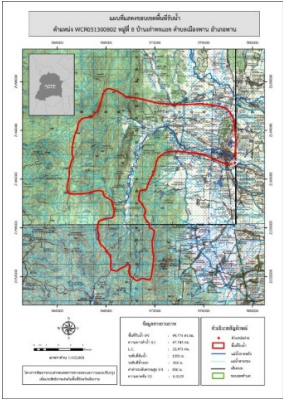
<p>ข้อมูลพื้นที่รับน้ำของฝาย                  A = 99.776 ตารางกิโลเมตร                  L = 67.745 กิโลเมตร                  LC = 33.873 กิโลเมตร                  H = 850 เมตร                  s = 0.013                  Return period = 20 ปี                  อัตราการไหลสูงสุด = 55.475 ลบ.ม./วินาที</p>	<p>สภาพโดยรวมของฝาย</p> <p>เป็นฝายค่อนข้างเก่า ตัวฝายมีการกัดเซาะปานกลาง ทรุดตัว แตกร้าว รั่ว และมีรูโพรงน้อย ส่วนท้ายน้ำ ถูกกัดเซาะได้รับความเสียหายมาก</p> <p>แนวทางแก้ไขปรับปรุงเบื้องต้น</p> <p>เนื่องจากสภาพฝายค่อนข้างเก่า ไม่คุ้มค่าในการปรับปรุง และใช้งบประมาณสูง ดังนั้นหากสามารถก่อสร้างใหม่ได้ควรรื้อถอน และก่อสร้างใหม่ให้สามารถรองรับปริมาณน้ำสูงสุดได้</p>
--------------------------------------------------------------------------------------------------------------------------------------------------------------------------------------------------------------------------------------------------------------------------------------------------------------------------------------------------------------------------------------------------------------------------------	---------------------------------------------------------------------------------------------------------------------------------------------------------------------------------------------------------------------------------------------------------------------------------------------------------------------------------------------------------------------------
