ชื่อฝาย : ป่าแดด ชื่อลำน้ำ : ร่องมีด ลำน้ำสาขาของ : แม่น้ำอิง/แม่น้ำโขง ประเภทลำน้ำ : ลำห้วย วันที่สำรวจ : 26 เม.ย. 64
 หมู่บ้าน : หมู่ที่ 4 เวียง ตำบล : ป่าแดด อำเภอ : ป่าแดด จังหวัด : เชียงราย
 ก่อสร้าง เมื่อปี พ.ศ. : - อายุฝาย : มากกว่า 30 ปี หน่วยงานรับผิดชอบ : เทศบาลตำบลป่าแดด ไซ้แบบมาตรฐาน : มข.27

ผลการตรวจสอบสภาพฝาย

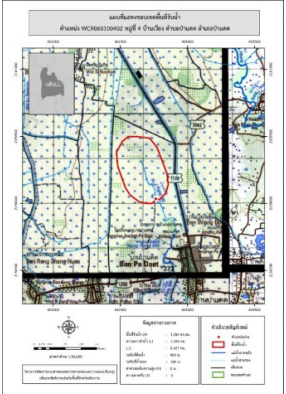
<p>ข้อมูลพื้นที่รับน้ำของฝาย A = 1.286 ตารางกิโลเมตร L = 1.054 กิโลเมตร LC = 0.527 กิโลเมตร H = 0 เมตร s = 0 c = 0.1 l = 90 มิลลิเมตร/ชั่วโมง Return period = 20 ปี อัตราการไหลสูงสุด = 3.217 ลบ.ม./วินาที</p>	<p>สภาพโดยรวมของฝาย เป็นฝายที่ถูกสร้างทดแทนฝายเดิมก่อสร้างด้วยคอนกรีต และยังไม่ได้อัปเดตฝายเดิมออก ตัวฝายปัจจุบัน ส่วนควบคุมน้ำ : มีการกัดเซาะ ทรุดตัว แตกร้าว รั่ว และมีรูโหว่เล็กน้อยถึงปานกลาง มีวัชพืชขึ้นน้อย ส่วนท้ายน้ำ : มีการกัดเซาะ ทรุดตัว แตกร้าว รั่ว และมีรูโหว่เล็กน้อยถึงปานกลาง มีวัชพืชขึ้นน้อย ระบบส่งน้ำ : มีการกัดเซาะเล็กน้อย โดยรวมสภาพปกติมีวัชพืชขึ้นเล็กน้อย</p> <p>แนวทางแก้ไขปรับปรุงเบื้องต้น เนื่องจากเป็นฝายเก่าไม่คุ้มค่าในการปรับปรุง แต่ยังมีสภาพพอที่จะใช้งานได้นานกว่าจะหมดสภาพ ดังนั้นหากสามารถก่อสร้างใหม่ได้ควรใช้อลูมิเนียม และก่อสร้างใหม่ให้สามารถรองรับปริมาณน้ำสูงสุดได้</p>
