การตรวจสอบสภาพฝายและแนวทางแก้ไขปรับปรุงเพื่อเพิ่มประสิทธิภาพฝาย ในพื้นที่จังหวัดเชียงราย

รหัสฝายที่ : WCR060100701

ชื่อฝาย : วังเคียน ชื่อลำน้ำ : น้ำพุง ลำน้ำสาขาของ : แม่น้ำอิง ประเภทลำน้ำ : แม่น้ำสาขา วันที่สำรวจ : 26 เม.ย. 64
 หมู่บ้าน : หมู่ที่ 7 สักพัฒนา ตำบล : ป่าแดด อำเภอ : ป่าแดด จังหวัด : เชียงราย
 ก่อสร้าง เมื่อปี พ.ศ. : 2537 อายุฝาย : 57 หน่วยงานรับผิดชอบ : เทศบาลตำบลป่าแดด ไซ้แบบมาตรฐาน : กรมชลประทาน

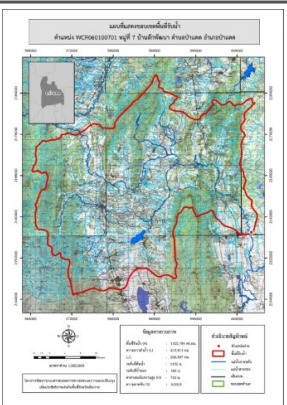
<p>ข้อมูลพื้นที่รับน้ำของฝาย A = 1103.784 ตารางกิโลเมตร L = 413.813 กิโลเมตร LC = 206.906 กิโลเมตร H = 750 เมตร s = 0.002 Return period = 20 ปี อัตราการไหลสูงสุด = 1073.982 ลบ.ม./วินาที</p>	<p>สภาพโดยรวมของฝาย</p> <p>ส่วน Protection เหนือน้ำ : มีการกัดเซาะ และทรุดตัวน้อยโดยรวมยังปกติมีวัชพืชขึ้นเล็กน้อย ส่วนเหนือน้ำ : มีสภาพปกติ ส่วนควบคุมน้ำ : มีสภาพโดยรวมปกติ แต่บริเวณกำแพงข้างมีการกัดเซาะ ทรุดตัว และแตกร้าเล็กน้อย มีวัชพืชขึ้นน้อย ส่วนท้ายน้ำ : มีสภาพโดยรวมปกติ แต่บริเวณกำแพงข้างมีการกัดเซาะ ทรุดตัว และแตกร้าเล็กน้อย แต่บริเวณกำแพงข้างมีการกัดเซาะ ทรุดตัว และแตกร้าเล็กน้อย มีวัชพืชขึ้นน้อย ส่วน Protection ท้ายน้ำ : มีสภาพโดยรวมปกติ แต่บริเวณกำแพงข้างมีการกัดเซาะ ทรุดตัว และแตกร้าเล็กน้อย มีวัชพืชขึ้นน้อย ระบบส่งน้ำ : มีการกัดเซาะเล็กน้อย โดยรวมสภาพปกติมีวัชพืชขึ้นเล็กน้อย และประตูระบายน้ำชำรุด 1 ตัว</p> <p>แนวทางแก้ไขปรับปรุงเบื้องต้น</p> <p>สภาพโดยรวมปกติยังใช้งานได้ดีพอควร ดังนั้นควรกำจัดวัชพืชออก ขุดลอกเอาตะกอนออก และวางมาตรการกำจัดวัชพืชตามระยะเวลาที่เหมาะสม</p> <p>ส่วนประตูระบายน้ำปากคลองระดมใหม่ให้ใช้ได้</p>
