การตรวจสภาพฝายและแนวทางแก้ไขปรับปรุงเพื่อเพิ่มประสิทธิภาพฝาย ในพื้นที่จังหวัดเชียงราย

รหัสฝายที่ : WCR070801801

ชื่อฝาย : -      ชื่อลำน้ำ : ห้วยต้นยาง      ลำน้ำสาขาของ :      ประเภทลำน้ำ : ลำห้วย      วันที่สำรวจ : 23 เม.ย. 64  
 หมู่บ้าน : หมู่ที่ 18 ไหม่เจริญ      ตำบล : เจริญเมือง      อำเภอ : พาน      จังหวัด : เชียงราย  
 ก่อสร้าง เมื่อปี พ.ศ. : -      อายุฝาย : มากกว่า40ปี      หน่วยงานรับผิดชอบ : ไม่ทราบ      ออกแบบเอง

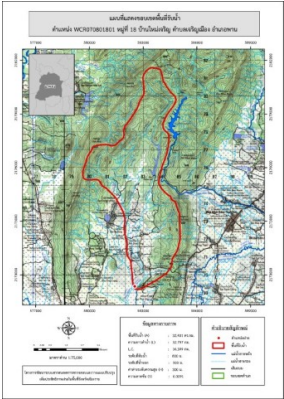
| สภาพฝายของแต่ละองค์ประกอบ (Element) | | | |
|--|---|--|---|
| 3. ส่วนควบคุมน้ำ : <input type="checkbox"/> ดี <input type="checkbox"/> ค่อนข้างดี <input checked="" type="checkbox"/> ปานกลาง <input type="checkbox"/> ทรุดโทรม | | 4. ส่วนท้ายน้ำ : <input type="checkbox"/> ดี <input type="checkbox"/> ค่อนข้างดี <input checked="" type="checkbox"/> ปานกลาง <input type="checkbox"/> ทรุดโทรม | ตะกอนมีน้อย |

| พื้นที่รับน้ำของฝายและข้อมูลประกอบ | สภาพโดยรวมของฝายและแนวทางแก้ไขปรับปรุงเบื้องต้น |
|--|---|
| <p>ข้อมูลพื้นที่รับน้ำของฝาย</p> <p>A = 32.401 ตารางกิโลเมตร</p> <p>L = 32.797 กิโลเมตร</p> <p>LC = 16.398 กิโลเมตร</p> <p>H = 300 เมตร</p> <p>s = 0.009</p> <p>Return period = 100 ปี</p> <p>อัตราการไหลสูงสุด = 63.92 ลบ.ม./วินาที</p> | <p>สภาพโดยรวมของฝาย</p> <p>ถูกกัดเซาะพังเสียหายค่อนข้างมาก</p> <p>แนวทางแก้ไขปรับปรุงเบื้องต้น</p> <p>ควรรื้อถอน และก่อสร้างใหม่ให้สามารถรองรับปริมาณน้ำสูงสุดได้</p> |
