ชื่อฝาย : ประชาอาสาห้วยซ່อน ชื่อลำน้ำ : ห้วยซ່อน สำนักงานสาขาของ : ประเภทลำน้ำ : ลำห้วย วันที่สำรวจ : 29 เม.ย. 64  
 ร่องเขี้ยว/น้ำตัก/แม่น้ำอิง  
 หมู่บ้าน : หมู่ที่ 14 สบเปาใหม่ ตำบล : แม่เปา อำเภอ : พญาเม็งราย จังหวัด : เชียงราย  
 ก่อสร้าง เมื่อปี พ.ศ. : - อายุฝาย : มากกว่า15ปี หน่วยงานรับผิดชอบ : อบต.แม่เปา ใช้แบบมาตรฐาน : มข.27

ผลการตรวจสอบสภาพฝาย

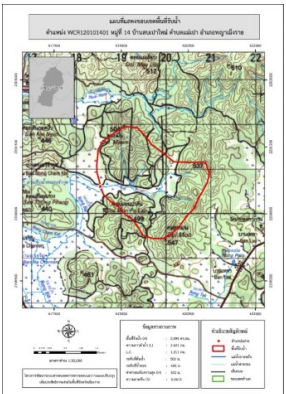
<p>ข้อมูลพื้นที่รับน้ำของฝาย</p> <p>A = 3.898 ตารางกิโลเมตร                      L = 2.421 กิโลเมตร                      LC = 1.211 กิโลเมตร                      H = 100 เมตร                      s = 0.041                      c = 0.1                      I = 60 มิลลิเมตร/ชั่วโมง                      Return period = 20 ปี                      อัตราการไหลสูงสุด = 6.502 ลบ.ม./วินาที</p>	<p>สภาพโดยรวมของฝาย</p> <p>ส่วนควบคุมน้ำ : มีการกัดเซาะ ทรุดตัว แกรวดและมีรูโพรงน้อย มีการรั่วซึมปานกลาง มีวัชพืชขึ้นปานกลาง ส่วนท้ายน้ำ : มีการกัดเซาะ แกรวด รั้ว และมีรูโพรงน้อย มีวัชพืชขึ้นน้อย ระบบส่งน้ำ : มีการกัดเซาะน้อย มีวัชพืชขึ้นน้อย</p> <p>แนวทางแก้ไขปรับปรุงเบื้องต้น</p> <p>สภาพโดยรวมปกติยังพอใช้งานได้การซ่อมบริเวณที่ถูกกัดเซาะทำได้ยากไม่คุ้มค่า ดังนั้นควรกำจัดวัชพืชออก ขุดลอกเอาตะกอนออก และวางมาตรการกำจัดวัชพืชตามระยะเวลาที่เหมาะสม</p>
