ชื่อฝาย :- ชื่อลำน้ำ : ห้วยน้ำป่า ลำน้ำสาขาของ : ประเภทลำน้ำ : ลำห้วย วันที่สำรวจ : 29 เม.ย. 64  
 หมู่บ้าน : หมู่ที่ 17 ชุนห้วยแม่เปาใต้ ตำบล : แม่เปา อำเภอ : พญาเม็งราย จังหวัด : เชียงราย  
 ก่อสร้าง เมื่อปี พ.ศ. : 255 อายุฝาย : 5ปี หน่วยงานรับผิดชอบ : อบต.แม่เปา ออกแบบเอง

ผลการตรวจสอบสภาพฝาย

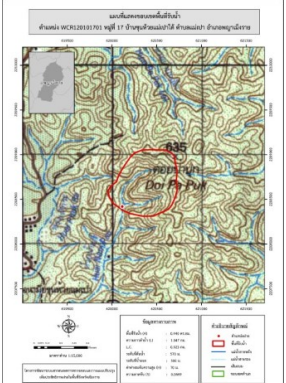
<p>ข้อมูลพื้นที่รับน้ำของฝาย                      A = 0.44 ตารางกิโลเมตร                      L = 1.047 กิโลเมตร                      LC = 0.523 กิโลเมตร                      H = 70 เมตร                      s = 0.067                      c = 0                      I = 0 มิลลิเมตร/ชั่วโมง                      Return period = 500 ปี                      อัตราการไหลสูงสุด = 0.019 ลบ.ม./วินาที</p>	<p>สภาพโดยรวมของฝาย</p> <p>ส่วนควบคุมน้ำ : มีการกัดเซาะ ทรุดตัว แตกร้าว มีรูโหว่ และเคลื่อนตัวน้อย มีรอยร้าวปานกลาง มีวัชพืชขึ้นน้อย ส่วนท้ายน้ำ : มีการรื้อขี้น้อย มีวัชพืชขึ้นน้อย</p> <p>แนวทางแก้ไขปรับปรุงเบื้องต้น</p> <p>เนื่องจากเป็นฝายเก่า และมีการรื้อขี้น้อย การซ่อมแซมค่อนข้างยาก และไม่คุ้มค่าในการปรับปรุง แต่ยังมีสภาพพอที่จะใช้งานได้จนกว่าจะหมดสภาพ</p>
