ชื่อฝาย : - ชื่อลำน้ำ : ร่องร้าง ลำน้ำสาขาของ : ห้วยแม่ต้า/แม่น้ำอิง ประเภทลำน้ำ : ลำเหมือง วันที่สำรวจ : 17 เม.ย. 64
 หมู่บ้าน : หมู่ที่ 3 สันเวียง ตำบล : แม่ต้า อำเภอ : พญาเม็งราย จังหวัด : เชียงราย
 ก่อสร้าง เมื่อปี พ.ศ. : 2530 อายุฝาย : 34 หน่วยงานรับผิดชอบ : ชาวบ้าน ก่อสร้างเองโดยใช้แรงงานชาวบ้าน ใช้งบของ :

ผลการตรวจสอบสภาพฝาย

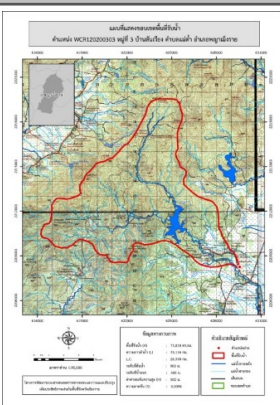
สภาพฝายของแต่ละองค์ประกอบ (Element)			
1. ส่วนป้องกันเหนือน้ำ : ไม่มี	ตะกอนมีน้อย	2. ส่วนเหนือน้ำ : ไม่มี	ตะกอนมีน้อย
3. ส่วนควบคุมน้ำ : <input type="checkbox"/> ดี <input checked="" type="checkbox"/> ค่อนข้างดี <input type="checkbox"/> ปานกลาง <input type="checkbox"/> ทรุดโทรม		4. ส่วนท้ายน้ำ : <input type="checkbox"/> ดี <input checked="" type="checkbox"/> ค่อนข้างดี <input type="checkbox"/> ปานกลาง <input type="checkbox"/> ทรุดโทรม	ตะกอนมีน้อย
5. ส่วนป้องกันท้ายน้ำ : <input checked="" type="checkbox"/> ดี <input type="checkbox"/> ค่อนข้างดี <input type="checkbox"/> ปานกลาง <input type="checkbox"/> ทรุดโทรม	ตะกอนมีน้อย	6. ระบบส่งน้ำ : ไม่มี	ตะกอนมีน้อย

<p>ข้อมูลพื้นที่รับน้ำของฝาย</p> <p>A = 71.018 ตารางกิโลเมตร L = 53.116 กิโลเมตร LC = 26.558 กิโลเมตร H = 500 เมตร s = 0.009 Return period = 500 ปี อัตราการไหลสูงสุด = 7.292 ลบ.ม./วินาที</p>	<p>สภาพโดยรวมของฝาย</p> <p>ส่วนควบคุมน้ำ : มีการกัดเซาะ ทรุดตัว แครกแล้ว และรื้อมาก มีรูโพรงน้อย และวัชพืชน้อย ส่วนท้ายน้ำ : มีการกัดเซาะ ทรุดตัว แครกแล้ว มีรูโพรง รั่ว และเคลื่อนตัวน้อย มีวัชพืชน้อย ระบบส่งน้ำ : สภาพปกติ มีวัชพืชน้อย</p> <p>แนวทางแก้ไขปรับปรุงเบื้องต้น</p> <p>เนื่องจากสภาพฝายค่อนข้างเก่า แต่ยังพอใช้งานได้จนกว่าจะหมดสภาพ ไม่เหมาะแก่การซ่อมแซม ควรรื้อถอน และก่อสร้างใหม่ให้สามารถรองรับปริมาณน้ำหลากสูงสุดได้</p>
