การตรวจสอบสภาพฝายและแนวทางแก้ไขปรับปรุงเพื่อเพิ่มประสิทธิภาพฝาย ในพื้นที่จังหวัดเชียงราย

รหัสฝายที่ : WCR120200901

ชื่อฝาย : ลุงเงิน ชื่อลำน้ำ : ห้วยแม่ตำ ลำน้ำสาขาของ : แม่น้ำอิง ประเภทลำน้ำ : ลำห้วย วันที่สำรวจ : 17 เม.ย. 64
 หมู่บ้าน : หมู่ที่ 9 แม่ตำใต้ ตำบล : แม่ตำ อำเภอ : พญาเม็งราย จังหวัด : เชียงราย
 ก่อสร้าง เมื่อปี พ.ศ. : - อายุฝาย : มากกว่า 30 ปี หน่วยงานรับผิดชอบ : อบจ.เชียงราย ออกแบบเอง

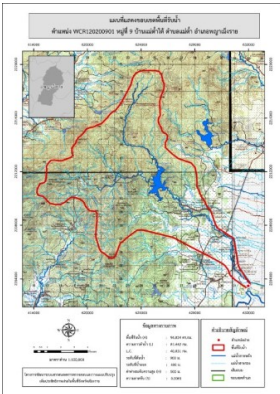
<p>ข้อมูลพื้นที่รับน้ำของฝาย A = 96.834 ตารางกิโลเมตร L = 81.662 กิโลเมตร LC = 40.831 กิโลเมตร H = 500 เมตร s = 0.006 Return period = 20 ปี อัตราการไหลสูงสุด = 269.198 ลบ.ม./วินาที</p>	<p>สภาพโดยรวมของฝาย ส่วนควบคุมน้ำ : มีการกัดเซาะปานกลาง ทรุดตัว แตกร้าว รั่ว มีรูโพรง และเคลื่อนตัวน้อย มีสิ่งกีดขวางทางน้ำ และวัชพืชขึ้นน้อย ส่วนท้ายน้ำ : มีการกัดเซาะ ทรุดตัว แตกร้าว รั่ว มีรูโพรง และเคลื่อนตัวน้อย มีสิ่งกีดขวางทางน้ำ และวัชพืชขึ้นน้อย</p> <p>แนวทางแก้ไขปรับปรุงเบื้องต้น เนื่องจากสภาพฝายค่อนข้างเก่า แต่ยังพอใช้งานได้จนกว่าจะหมดสภาพ ไม่เหมาะแก่การซ่อมแซม ควรรื้อถอน และก่อสร้างใหม่ให้สามารถรองรับปริมาณน้ำหลากสูงสุดได้</p>
