การตรวจสอบสภาพฝายและแนวทางแก้ไขปรับปรุงเพื่อเพิ่มประสิทธิภาพฝาย ในพื้นที่จังหวัดเชียงราย

รหัสฝายที่ : WCR120201002

ชื่อฝาย : อู่ยกอง ชื่อลำน้ำ : ห้วยบ่อแสง ลำน้ำสาขาของ : แม่น้ำอิง ประเภทลำน้ำ : ลำห้วย วันที่สำรวจ : 17 เม.ย. 64
 หมู่บ้าน : หมู่ที่ 10 แสงใต้ ตำบล : แม่ต๋ำ อำเภอ : พญาเม็งราย จังหวัด : เชียงราย
 ก่อสร้าง เมื่อปี พ.ศ. : - อายุฝาย : มากกว่า 30 ปี หน่วยงานรับผิดชอบ : ชาวบ้าน ก่อสร้างเองโดยใช้แรงงานชาวบ้าน ใช้งบของ : ชาวบ้าน

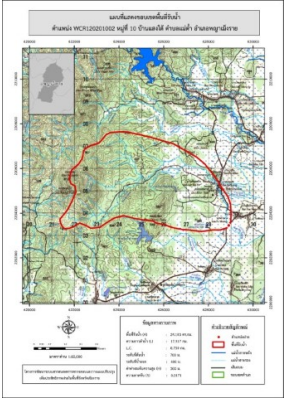
<p>ข้อมูลพื้นที่รับน้ำของฝาย A = 24.183 ตารางกิโลเมตร L = 17.517 กิโลเมตร LC = 8.758 กิโลเมตร H = 300 เมตร s = 0.017 c = 0 I = 0 มิลลิเมตร/ชั่วโมง Return period = 500 ปี อัตราการไหลสูงสุด = 2.067 ลบ.ม./วินาที</p>	<p>สภาพโดยรวมของฝาย ส่วนควบคุมน้ำ : มีการกัดเซาะ ทรุดตัว แครก ร้าว มีรูโหว่ และเคลื่อนตัวน้อย มีรอยร้าวปานกลาง มีวัชพืชขึ้นน้อย ส่วนท้ายน้ำ : มีการกัดเซาะ ทรุดตัว แครก ร้าว และเคลื่อนตัวน้อย มีวัชพืชขึ้นน้อย ระบบส่งน้ำ : สภาพโดยรวมปกติ มีการกัดเซาะเล็กน้อย มีวัชพืชขึ้นน้อย</p> <p>แนวทางแก้ไขปรับปรุงเบื้องต้น เนื่องจากสภาพฝายค่อนข้างเก่า แต่ยังพอใช้งานได้จนกว่าจะหมดสภาพ ไม่เหมาะแก่การซ่อมแซม ควรรื้อถอน และก่อสร้างใหม่ให้สามารถรองรับปริมาณน้ำหลากสูงสุดได้</p>
