การตรวจสอบสภาพฝายและแนวทางแก้ไขปรับปรุงเพื่อเพิ่มประสิทธิภาพฝาย ในพื้นที่จังหวัดเชียงราย

รหัสฝายที่ : WCR120400101

ชื่อฝาย :- ชื่อลำน้ำ : ร่องมันปลา ลำน้ำสาขาของ : แม่น้ำอิง/แม่น้ำโขง ประเภทลำน้ำ : ลำห้วย วันที่สำรวจ : 29 เม.ย. 64
 หมู่บ้าน : หมู่ที่ 1 สันสลีก ตำบล : เม็งราย อำเภอ : พญาเม็งราย จังหวัด : เชียงราย
 ก่อสร้าง เมื่อปี พ.ศ. : - อายุฝาย : มากกว่า30ปี หน่วยงานรับผิดชอบ : เทศบาลตำบลเม็งราย ไซ้แบบมาตรฐาน : ม.ข.27

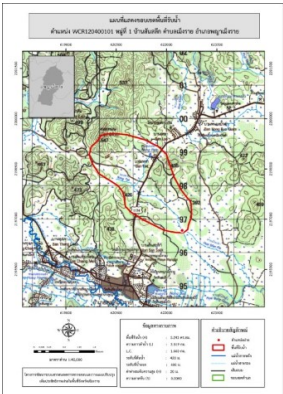
<p>ข้อมูลพื้นที่รับน้ำของฝาย A = 5.243 ตารางกิโลเมตร L = 3.319 กิโลเมตร LC = 1.66 กิโลเมตร H = 20 เมตร s = 0.006 c = 0 I = 0 มิลลิเมตร/ชั่วโมง Return period = 100 ปี อัตราการไหลสูงสุด = 0.345 ลบ.ม./วินาที</p>	<p>สภาพโดยรวมของฝาย</p> <p>ส่วนควบคุมน้ำ : มีการกัดเซาะ และแตกร่วนน้อย รั่ว และมีรูโหว่ปานกลาง เก็บน้ำได้ไม่ดี ชาวบ้านจึงนำดินมาถมบริเวณเหนือน้ำเพื่อป้องกันการรั่วซึม ซึ่งได้ผลไม่ต้นก มีวัชพืชขึ้นน้อย ส่วนท้ายน้ำ : มีวัชพืชขึ้นหนาแน่นไม่สามารถมองเห็นได้ ระบบส่งน้ำ : มีสภาพปกติ มีวัชพืชขึ้นน้อย</p> <p>แนวทางแก้ไขปรับปรุงเบื้องต้น</p> <p>สภาพโดยรวมปกติยังพอใช้งานได้การซ่อมบริเวณที่รั่วทำได้ยากไม่คุ้มค่า ดังนั้นควรกำจัดวัชพืชออก ขุดลอกเอาตะกอนออก และวางมาตรการกำจัดวัชพืชตามระยะเวลาที่เหมาะสม</p>
