การตรวจสอบสภาพฝายและแนวทางแก้ไขปรับปรุงเพื่อเพิ่มประสิทธิภาพฝาย ในพื้นที่จังหวัดเชียงราย

รหัสฝายที่ : WCR120400801

ชื่อฝาย : - ชื่อลำน้ำ : ห้วยเคียน ลำน้ำสาขาของ : แม่น้ำอิง/แม่น้ำโขง ประเภทลำน้ำ : ลำห้วย วันที่สำรวจ : 29 เม.ย. 64
 หมู่บ้าน : หมู่ที่ 8 เวียงหวาย ตำบล : เม็งราย อำเภอ : พญาเม็งราย จังหวัด : เชียงราย
 ก่อสร้าง เมื่อปี พ.ศ. : - อายุฝาย : มากกว่า30ปี หน่วยงานรับผิดชอบ : เทศบาลตำบลเม็งราย ไซ้แบบมาตรฐาน : ไม่ทราบ

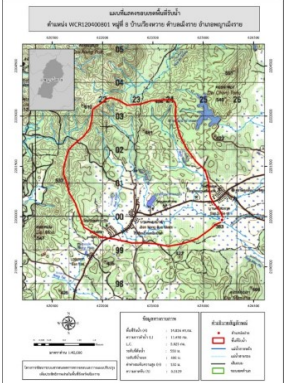
<p>ข้อมูลพื้นที่รับน้ำของฝาย A = 14.836 ตารางกิโลเมตร L = 11.65 กิโลเมตร LC = 5.825 กิโลเมตร H = 150 เมตร s = 0.013 c = 0.1 I = 55 มิลลิเมตร/ชั่วโมง Return period = 20 ปี อัตราการไหลสูงสุด = 22.684 ลบ.ม./วินาที</p>	<p>สภาพโดยรวมของฝาย ส่วนเหนือน้ำ : มีการกัดเซาะ ทรุดตัว แตกร้าว รั่ว และมีรูโหว่ปานกลาง มีวัชพืชขึ้นน้อย ส่วนควบคุมน้ำ : มีการกัดเซาะ ทรุดตัว แตกร้าว รั่ว และมีรูโหว่ปานกลาง มีการก่อกองน้ำประตุน้ำ และมีวัชพืชขึ้นน้อย ส่วนท้ายน้ำ : มีการกัดเซาะ ทรุดตัว แตกร้าว รั่ว และมีรูโหว่ปานกลาง มีวัชพืชขึ้นน้อย</p> <p>แนวทางแก้ไขปรับปรุงเบื้องต้น เนื่องจากส่วนท้ายน้ำได้รับความเสียหายค่อนข้างมาก และตัวประตูน้ำชำรุดไม่สามารถใช้งานได้ และเนื่องจากเป็นฝายเก่าไม่คุ้มค่าในการปรับปรุง แต่ยังมีสภาพพอที่จะใช้งานได้จนกว่าจะหมดสภาพ ดังนั้นหากสามารถก่อสร้างใหม่ได้ควรรื้อถอน และก่อสร้างใหม่</p>
