การตรวจสอบสภาพฝายและแนวทางแก้ไขปรับปรุงเพื่อเพิ่มประสิทธิภาพฝาย ในพื้นที่จังหวัดเชียงราย

รหัสฝายที่ : WCR120401401

ชื่อฝาย : - ชื่อลำน้ำ : ห้วยเคียน ลำน้ำสาขาของ : ร่องคั่วะ ประเภทลำน้ำ : ลำห้วย วันที่สำรวจ : 29 เม.ย. 64  
 หมู่บ้าน : หมู่ที่ 14 สมบูรณ์ดี ตำบล : เม็งราย อำเภอ : พญาเม็งราย จังหวัด : เชียงราย  
 ก่อสร้าง เมื่อปี พ.ศ. : - อายุฝาย : มากกว่า30ปี หน่วยงานรับผิดชอบ : ไม่ทราบ ไซ้แบบมาตรฐาน : ไม่ทราบ

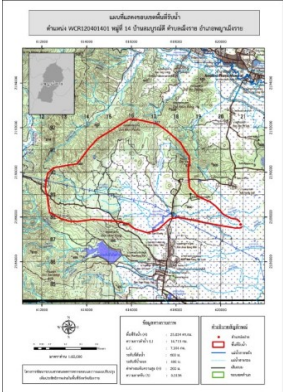
<p>ข้อมูลพื้นที่รับน้ำของฝาย                      A = 25.034 ตารางกิโลเมตร                      L = 14.713 กิโลเมตร                      LC = 7.356 กิโลเมตร                      H = 200 เมตร                      s = 0.014                      Return period = 20 ปี                      อัตราการไหลสูงสุด = 20.878 ลบ.ม./วินาที</p>	<p>สภาพโดยรวมของฝาย</p> <p>ตัวฝายถูกกัดเซาะพังเสียหายหมดสภาพ</p> <p>แนวทางแก้ไขปรับปรุงเบื้องต้น</p> <p>ควรก่อสร้างใหม่ให้สามารถรองรับปริมาณน้ำสูงสุดได้</p>
