การตรวจสอบสภาพฝายและแนวทางแก้ไขปรับปรุงเพื่อเพิ่มประสิทธิภาพฝาย ในพื้นที่จังหวัดเชียงราย

รหัสฝายที่ : WCR140100401

ชื่อฝาย : - ชื่อลำน้ำ : ร่องแอส ลำน้ำสาขาของ : แม่น้ำอิง/แม่น้ำโขง ประเภทลำน้ำ : ลำห้วย วันที่สำรวจ : 29 เม.ย. 64
 หมู่บ้าน : หมู่ที่ 4 พระเนตร ตำบล : ต้า อำเภอ : ขุนตาล จังหวัด : เชียงราย
 ก่อสร้าง เมื่อปี พ.ศ. : - อายุฝาย : มากกว่า 20 ปี หน่วยงานรับผิดชอบ : ที่ว่าการอำเภอขุนตาล ออกแบบเอง

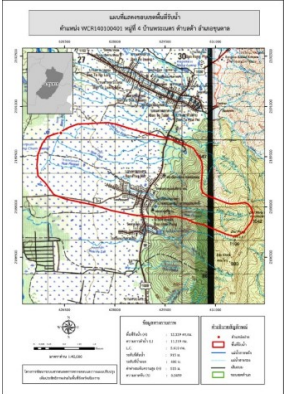
<p>ข้อมูลพื้นที่รับน้ำของฝาย</p> <p>A = 12.339 ตารางกิโลเมตร</p> <p>L = 11.219 กิโลเมตร</p> <p>LC = 5.609 กิโลเมตร</p> <p>H = 515 เมตร</p> <p>s = 0.046</p> <p>c = 0.1</p> <p>I = 45 มิลลิเมตร/ชั่วโมง</p> <p>Return period = 20 ปี</p> <p>อัตราการไหลสูงสุด = 15.436 ลบ.ม./วินาที</p>	<p>สภาพโดยรวมของฝาย</p> <p>ส่วนควบคุมน้ำ : การกัดเซาะมากโดยเฉพาะด้านข้าง เกิดการรั่วไม่สามารถเก็บน้ำได้ ส่วนท้ายน้ำ : มีการกัดเซาะน้อย เกิดรูโหว่เนื่องจากการรั่ว มีวัชพืชขึ้นน้อย</p> <p>แนวทางแก้ไขปรับปรุงเบื้องต้น</p> <p>สภาพโดยรวมยังใช้งานได้ ดังนั้นควร</p> <p>ซ่อมแซมส่วนที่ถูกกัดเซาะโดยการบดอัดดินบริเวณดังกล่าวใหม่และเรียงหินเพื่อป้องกันกัดเซาะ กำจัดวัชพืชออก ขุดลอกเอาตะกอนออก และวางมาตรการกำจัดวัชพืชตามระยะเวลาที่เหมาะสม</p>
