การตรวจสอบสภาพฝายและแนวทางแก้ไขปรับปรุงเพื่อเพิ่มประสิทธิภาพฝาย ในพื้นที่จังหวัดเชียงราย

รหัสฝายที่ : WCR140300801

ชื่อฝาย : น้อยสี ชื่อลำน้ำ : ห้วยสักน้อย ลำน้ำสาขาของ : แม่น้ำอิง/แม่น้ำโขง ประเภทลำน้ำ : ลำห้วย วันที่สำรวจ : 29 เม.ย. 64
 หมู่บ้าน : หมู่ที่ 8 ยางหอม ตำบล : ยางหอม อำเภอ : ขุนตาล จังหวัด : เชียงราย
 ก่อสร้าง เมื่อปี พ.ศ. : - อายุฝาย : มากกว่า 50 ปี หน่วยงานรับผิดชอบ : ไม่ทราบ ออกแบบเอง

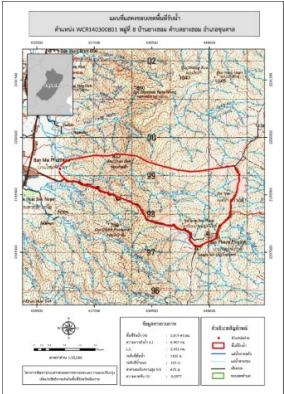
สภาพฝายของแต่ละองค์ประกอบ (Element)			
1. ส่วนป้องกันเหนือน้ำ : ไม่มี	ตะกอนมีมาก	2. ส่วนเหนือน้ำ : ไม่มี	ตะกอนมีมาก
3. ส่วนควมคุมน้ำ : <input type="checkbox"/> ดี <input type="checkbox"/> ค่อนข้างดี <input type="checkbox"/> ปานกลาง <input checked="" type="checkbox"/> ทรุดโทรม		4. ส่วนท้ายน้ำ : <input type="checkbox"/> ดี <input type="checkbox"/> ค่อนข้างดี <input type="checkbox"/> ปานกลาง <input checked="" type="checkbox"/> ทรุดโทรม	ไม่มีตะกอน

5. ส่วนป้องกันท้ายน้ำ : ไม่มี	ตะกอนมีปานกลาง	6. ระบบส่งน้ำ : <input checked="" type="checkbox"/> ดี <input type="checkbox"/> ค่อนข้างดี <input type="checkbox"/> ปานกลาง <input type="checkbox"/> ทรุดโทรม	ตะกอนมีมาก

<p>ข้อมูลพื้นที่รับน้ำของฝาย A = 5.819 ตารางกิโลเมตร L = 6.907 กิโลเมตร LC = 3.453 กิโลเมตร H = 675 เมตร s = 0.098 c = 0 I = 0 มิลลิเมตร/ชั่วโมง Return period = 100 ปี อัตราการไหลสูงสุด = 0.39 ลบ.ม./วินาที</p>	<p>สภาพโดยรวมของฝาย สภาพฝายถูกกัดเซาะพังเสียหายหมดสภาพ แนวทางแก้ไขปรับปรุงเบื้องต้น ควรรื้อถอน และก่อสร้างใหม่ให้สามารถรองรับปริมาณน้ำหลากสูงสุดได้</p>
