ชื่อฝาย : ร่องห้า ชื่อลำน้ำ : ร่องห้า ลำน้ำสาขาของ : ประเภทลำน้ำ : ลำเหมือง วันที่สำรวจ : 26 เม.ย. 64
 แม่น้ำลาว/แม่น้ำกก/แม่น้ำโขง
 หมู่บ้าน : หมู่ที่ 4 แม่ลาว ตำบล : ดงมะตะ อำเภอ : แม่ลาว จังหวัด : เชียงราย
 ก่อสร้าง เมื่อปี พ.ศ. : 2549 อายุฝาย : 15 หน่วยงานรับผิดชอบ : เทศบาลตำบลแม่ลาว ใช้แบบมาตรฐาน : มข.27

ผลการตรวจสอบสภาพฝาย

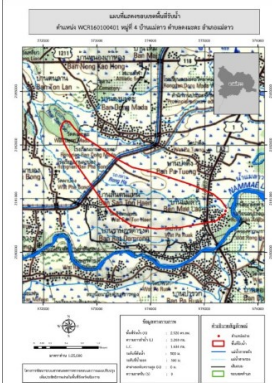
<p>ข้อมูลพื้นที่รับน้ำของฝาย A = 2.52 ตารางกิโลเมตร L = 3.268 กิโลเมตร LC = 1.634 กิโลเมตร H = 0 เมตร s = 0 c = 0 I = 0 มิลลิเมตร/ชั่วโมง Return period = 500 ปี อัตราการไหลสูงสุด = 0.147 ลบ.ม./วินาที</p>	<p>สภาพโดยรวมของฝาย</p> <p>ส่วนควบคุมน้ำ : มีการกัดเซาะ แตกร้าว และรั่วเล็กน้อยโดยรวมยังใช้งานได้ ส่วนท้ายน้ำ : มีรอยแตกร้าวและรั่วเล็กน้อยโดยรวมยังใช้งานได้</p> <p>แนวทางแก้ไขปรับปรุงเบื้องต้น</p> <p>มีสภาพค่อนข้างปกติเนื่องจากตัวฝายค่อนข้างเก่าไม่คุ้มค่าการซ่อมแซมสามารถใช้งานได้จนกว่าจะหมดสภาพ ดังนั้นควรกำจัดวัชพืชออก ขุดลอกเอาตะกอนออก และวางมาตรการกำจัดวัชพืชตามระยะเวลาที่เหมาะสม</p>
