ชื่อฝาย : - ชื่อลำน้ำ : แม่ผิง ลำน้ำสาขาของ : ประเภทลำน้ำ : ลำห้วย วันที่สำรวจ : 27 เม.ย. 64  
 หมู่บ้าน : หมู่ที่ 6 สันหนองจ้อม ตำบล : ป่าก่อคำ อำเภอ : แม่ลาว จังหวัด : เชียงราย  
 ก่อสร้าง เมื่อปี พ.ศ. : - อายุฝาย : มากกว่า 20 ปี หน่วยงานรับผิดชอบ : อบต.ป่าก่อคำ ใช้งบประมาณ : ไม่ทราบ

ผลการตรวจสอบสภาพฝาย

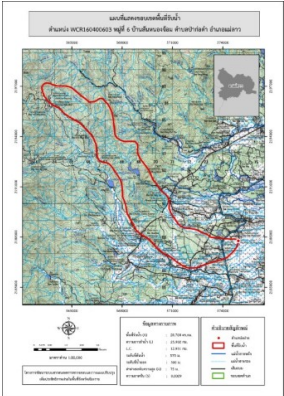
<p>ข้อมูลพื้นที่รับน้ำของฝาย                      A = 28.708 ตารางกิโลเมตร                      L = 25.902 กิโลเมตร                      LC = 12.951 กิโลเมตร                      H = 75 เมตร                      s = 0.003                      Return period = 500 ปี                      อัตราการไหลสูงสุด = 2.526 ลบ.ม./วินาที</p>	<p><b>สภาพโดยรวมของฝาย</b>                      ส่วนควบคุมน้ำ : ถูกกัดเซาะค่อนข้างมาก ทรุดตัวปานกลาง แตกกร้าว ร้าว และมีรูโพรงน้อยถึงปานกลาง มีวัชพืชขึ้นเล็กน้อย ส่วนท้ายน้ำ : มีสภาพปกติ มีวัชพืชขึ้นน้อย ระบบส่งน้ำ : มีสภาพปกติ มีวัชพืชขึ้นน้อย</p> <p><b>แนวทางแก้ไขปรับปรุงเบื้องต้น</b>                      เนื่องจากเป็นฝายเก่าไม่คุ้มค่าในการปรับปรุง แต่ยังมีสภาพพอที่จะใช้งานได้จนกว่าจะหมดสภาพ ดังนั้นหากสามารถก่อสร้างใหม่ได้ควรรื้อถอน และก่อสร้างใหม่</p>
