แบบฟอร์มการตรวจสอบสภาพฝาย

โครงการพัฒนาระบบสารสนเทศการตรวจสอบและวางแผนปรับปรุงเพิ่มประสิทธิภาพฝายในพื้นที่จังหวัดเชียงราย
โดย จังหวัดเชียงราย ร่วมกับ มหาวิทยาลัยเชียงใหม่

ตำแหน่งที่ ชื่อฝาย เมืองฝาย ชื่อลำน้ำ แม่กรม ลำน้ำสาขาของ แม่ลาว/แม่น้ำก/แม่น้ำใจ

หมู่ที่ 13 ชื่อหมู่บ้าน บ้านป่าสักทอง ตำบล แม่กรม จังหวัด เชียงราย

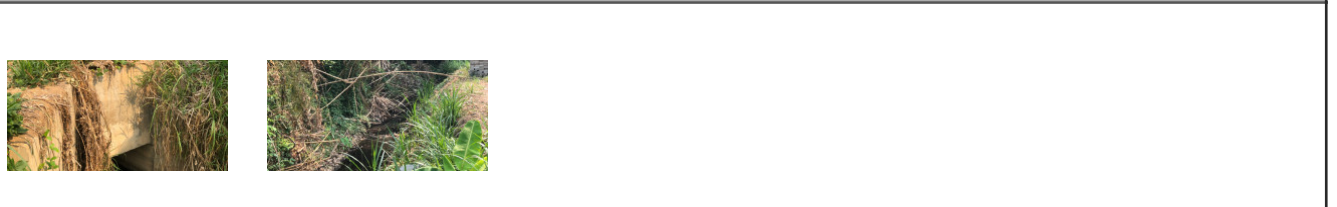
6. ระบบส่งน้ำ												
6.1 พื้น (floor)	ปกติ		✓	✓	✓	✓	✓	✓	✓			<input type="checkbox"/> ไม่มี <input type="checkbox"/> มองไม่เห็น อื่นๆ
ตะกอน	น้อย	✓								✓		
<input type="checkbox"/> ปกติ <input checked="" type="checkbox"/> น้อย	ปานกลาง											
<input type="checkbox"/> ปานกลาง <input type="checkbox"/> มาก	มาก

6.2 ลาดต้นข้าง	ปกติ		✓	✓	✓	✓	✓	✓	✓			<input type="checkbox"/> ไม่มี <input type="checkbox"/> มองไม่เห็น อื่นๆ
	น้อย	✓								✓		
	ปานกลาง											
	มาก

6.3 ประตูน้ำ/ปากคลอง	ปกติ			✓	✓	✓		✓	✓			<input type="checkbox"/> ไม่มี <input type="checkbox"/> มองไม่เห็น อื่นๆ
	น้อย	✓					✓			✓		
	ปานกลาง											
	มาก
