ชื่อฝาย : ฝายหลวง ชื่อลำน้ำ : แม่งर्म ลำน้ำสาขาของ : แม่น้ำกก/แม่น้ำโขง ประเภทลำน้ำ : แม่น้ำสาขา วันที่สำรวจ : 28 เม.ย. 64
 หมู่บ้าน : หมู่ที่ 7 บ้านฝั่งหมิ่น ตำบล : แม่งर्म อำเภอ : เมืองเชียงราย จังหวัด : เชียงราย
 ก่อสร้าง เมื่อปี พ.ศ. : - อายุฝาย : มากกว่า20ปี หน่วยงานรับผิดชอบ : อบต.แม่งर्म ออกแบบเอง

ผลการตรวจสอบสภาพฝาย

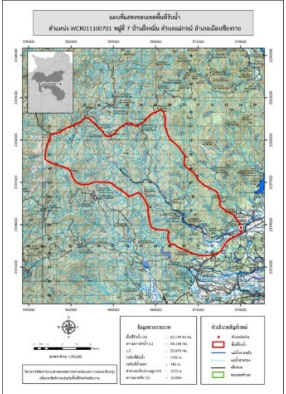
<p>ข้อมูลพื้นที่รับน้ำของฝาย A = 63.199 ตารางกิโลเมตร L = 46.186 กิโลเมตร LC = 23.093 กิโลเมตร H = 1215 เมตร s = 0.026 Return period = 100 ปี อัตราการไหลสูงสุด = 6.361 ลบ.ม./วินาที</p>	<p>สภาพโดยรวมของฝาย ส่วนควบคุมน้ำ : มีสภาพปกติมีวัชพืชขึ้นน้อย ส่วนท้ายน้ำ : ถูกกัดเซาะ และทรุดตัวเล็กน้อย มีรอยแตกยาวโดยทั่วไป ส่วน Protection ท้ายน้ำ : ถูกกัดเซาะ และทรุดตัวเล็กน้อย ระบบส่งน้ำ : มีสภาพปกติมีวัชพืชขึ้นน้อย</p> <p>แนวทางแก้ไขปรับปรุงเบื้องต้น ส่วนควบคุมน้ำ : เนื่องจากสภาพฝายค่อนข้างเก่า แต่ยังสามารถใช้การได้ดีพอควรจึงไม่เหมาะแก่การซ่อมแซม สามารถใช้งานได้อีกจนกว่าจะหมดสภาพ ส่วนท้ายน้ำ : เนื่องจากสภาพฝายค่อนข้างเก่า แต่ยังสามารถใช้การได้ดีพอควรจึงไม่เหมาะแก่การซ่อมแซม สามารถใช้งานได้อีกจนกว่าจะหมดสภาพ ส่วน Protection ท้ายน้ำ : ปรับปรุงซ่อมแซมส่วนที่ทรุดตัว โดยการเรียงหินล่อทรายเพื่อป้องกันการกัดเซาะ ระบบส่งน้ำ : กำจัดวัชพืชออก ขุดลอกเอาตะกอนออก และวางมาตรการกำจัดวัชพืชตามระยะเวลาที่เหมาะสมเหมาะสม</p>
