ชื่อฝาย : ปุ่มือบ ชื่อลำน้ำ : ห้วยสัก ลำน้ำสาขาของ : หองหลวง ประเภทลำน้ำ : ลำห้วย วันที่สำรวจ : 29 มิ.ย. 64
 หมู่บ้าน : หมู่ที่ 27 บ้านห้วยสักใหม่ ตำบล : ห้วยสัก อำเภอ : เมืองเชียงราย จังหวัด : เชียงราย
 ก่อสร้าง เมื่อปี พ.ศ. : - อายุฝาย : มากกว่า 30 ปี หน่วยงานรับผิดชอบ : ไม่ทราบ ออกแบบเอง

ผลการตรวจสอบสภาพฝาย

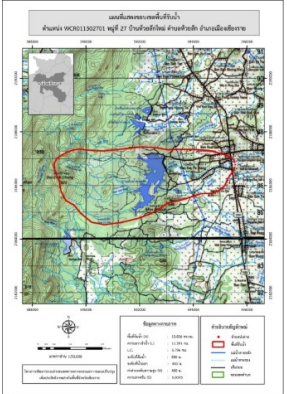
<p>ข้อมูลพื้นที่รับน้ำของฝาย A = 13.856 ตารางกิโลเมตร L = 11.591 กิโลเมตร LC = 5.796 กิโลเมตร H = 400 เมตร s = 0.035 c = 0.1 I = 45 มิลลิเมตร/ชั่วโมง Return period = 20 ปี อัตราการไหลสูงสุด = 17.333 ลบ.ม./วินาที</p>	<p>สภาพโดยรวมของฝาย ส่วนควบคุมน้ำ : ถูกกัดเซาะ ทรุดตัว แตกร้าว รั่ว และมีรูโหว่ และมีการเคลื่อนตัวเล็กน้อย โดยรวมยังใช้งานได้แต่มีสภาพค่อนข้างเก่า ส่วนท้ายน้ำ : ถูกปกคลุมด้วยวัชพืชหนาแน่นไม่สามารถมองเห็นได้ ระบบส่งน้ำ : มีสภาพปกติมีวัชพืชขึ้นน้อย</p> <p>แนวทางแก้ไขปรับปรุงเบื้องต้น เนื่องจากสภาพฝายค่อนข้างเก่า แต่ยังสามารถใช้งานได้จึงไม่เหมาะแก่การซ่อมแซม สามารถใช้งานได้ต่อจนกว่าจะหมดสภาพ กำจัดวัชพืชออก ขุดลอกเอาตะกอนออก และวางมาตรการกำจัดวัชพืชตามระยะเวลาที่เหมาะสมเหมาะสม ระบบส่งน้ำ : กำจัดวัชพืชออก ขุดลอกเอาตะกอนออก และวางมาตรการกำจัดวัชพืชตามระยะเวลาที่เหมาะสมเหมาะสม</p>
