การตรวจสอบสภาพฝายและแนวทางแก้ไขปรับปรุงเพื่อเพิ่มประสิทธิภาพฝาย ในพื้นที่จังหวัดเชียงราย

รหัสฝายที่ : WCR011501201

ชื่อฝาย : - ชื่อลำน้ำ : ห้วยเอียง ลำน้ำสาขาของ : ประเภทลำน้ำ : ลำห้วย วันที่สำรวจ : 30 มิ.ย. 64
 น้ำพุ/แม่น้ำอิง/แม่น้ำโขง
 หมู่บ้าน : หมู่ที่ 12 บ้านดอยสมบูรณ์ ตำบล : ดอยลาน อำเภอ : เมืองเชียงราย จังหวัด : เชียงราย
 ก่อสร้าง เมื่อปี พ.ศ. : 2560 อายุฝาย : 4 หน่วยงานรับผิดชอบ : เทศบาลตำบลดอยลาน ออกแบบเอง

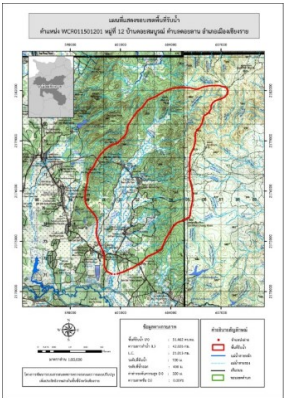
<p><u>ข้อมูลพื้นที่รับน้ำของฝาย</u> A = 51.462 ตารางกิโลเมตร L = 42.026 กิโลเมตร LC = 21.013 กิโลเมตร H = 320 เมตร s = 0.008 Return period = 100 ปี อัตราการไหลสูงสุด = 80.538 ลบ.ม./วินาที</p>	<p><u>สภาพโดยรวมของฝาย</u> ส่วนควบคุมน้ำ : มีสภาพปกติ มีวัชพืชขึ้นน้อย ส่วนท้ายน้ำ : มีสภาพปกติ มีวัชพืชขึ้นน้อย</p> <p><u>แนวทางแก้ไขปรับปรุงเบื้องต้น</u> วางมาตรการขุดลอก และกำจัดวัชพืชตามระยะเวลาที่เหมาะสมเหมาะสม</p>
