การตรวจสอบสภาพฝายและแนวทางแก้ไขปรับปรุงเพื่อเพิ่มประสิทธิภาพฝาย ในพื้นที่จังหวัดเชียงราย

รหัสฝายที่ : WCR011502101

ชื่อฝาย : - ชื่อลำน้ำ : ห้วยเอียง ลำน้ำสาขาของ : ประเภทลำน้ำ : ลำห้วย วันที่สำรวจ : 30 มิ.ย. 64  
น้ำพุ/แม่น้ำอิง/แม่น้ำโขง

หมู่บ้าน : หมู่ที่ 21 บ้านใหม่ดอยลาน ตำบล : ดอยลาน อำเภอ : เมืองเชียงราย จังหวัด : เชียงราย  
ก่อสร้าง เมื่อปี พ.ศ. : - อายุฝาย : มากกว่า 20 ปี หน่วยงานรับผิดชอบ : เทศบาลตำบลดอยลาน ใช้แบบมาตรฐาน : มข.27

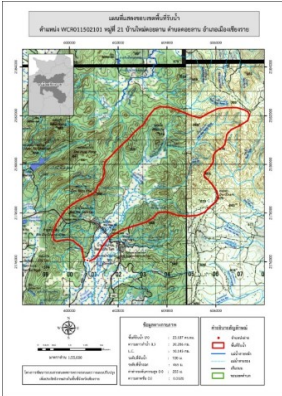
| พื้นที่รับน้ำของฝายและข้อมูลประกอบ | สภาพโดยรวมของฝายและแนวทางแก้ไขปรับปรุงเบื้องต้น |
|---|---|
| <p>ข้อมูลพื้นที่รับน้ำของฝาย<br/>A = 23.187 ตารางกิโลเมตร<br/>L = 20.286 กิโลเมตร<br/>LC = 10.143 กิโลเมตร<br/>H = 255 เมตร<br/>s = 0.013<br/>C =<br/>I = มิลลิเมตร/ชั่วโมง<br/>Return period = 100 ปี<br/>อัตราการไหลสูงสุด = 54.082 ลบ.ม./วินาที</p> | <p>สภาพโดยรวมของฝาย</p> <p>ส่วนควบคุมน้ำ : มีสภาพปกติ ส่วนท้ายน้ำ : มีสภาพปกติ ระบบส่งน้ำ : มีสภาพปกติ</p> <p>แนวทางแก้ไขปรับปรุงเบื้องต้น</p> <p>วางแผนการขุดลอก และกำจัดวัชพืชตามระยะเวลาที่เหมาะสมเหมาะสม</p> |
