การตรวจสอบสภาพฝายและแนวทางแก้ไขปรับปรุงเพื่อเพิ่มประสิทธิภาพฝาย ในพื้นที่จังหวัดเชียงราย

รหัสฝายที่ : WCR030500101

ชื่อฝาย : - ชื่อลำน้ำ : ห้วยซ้อ ลำน้ำสาขาของ : แม่น้ำอิง/แม่น้ำโขง ประเภทลำน้ำ : ลำห้วย วันที่สำรวจ : 25 ม.ค. 65  
หมู่บ้าน : หมู่ที่ 1 ซ้อเหนือ ตำบล : ห้วยซ้อ อำเภอ : เชียงของ จังหวัด : เชียงราย  
ก่อสร้าง เมื่อปี พ.ศ. : - อายุฝาย : มากกว่า 40 ปี หน่วยงานรับผิดชอบ : ไม่ทราบ ออกแบบเอง

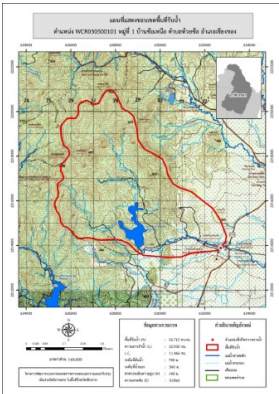
| พื้นที่รับน้ำของฝายและข้อมูลประกอบ | สภาพโดยรวมของฝายและแนวทางแก้ไขปรับปรุงเบื้องต้น |
|---|---|
| <p>ข้อมูลพื้นที่รับน้ำของฝาย</p> <p>A = 32.715 ตารางกิโลเมตร</p> <p>L = 22.932 กิโลเมตร</p> <p>LC = 11.466 กิโลเมตร</p> <p>H = 140 เมตร</p> <p>s = 0.006</p> <p>Return period = 100 ปี</p> <p>อัตราการไหลสูงสุด = 64.229 ลบ.ม./วินาที</p> | <p>สภาพโดยรวมของฝาย</p> <p>สภาพโดยรวมมีสภาพปกติ ด้านท้ายน้ำมีการกัดเซาะ และแตกร้าเล็กน้อย</p> <p>แนวทางแก้ไขปรับปรุงเบื้องต้น</p> <p>สภาพโดยรวมยังสามารถใช้งานได้</p> <p>ควรได้รับการปรับปรุงเพื่อป้องกันการกัดเซาะบริเวณด้านท้ายน้ำเพื่อใช้งานในระยะยาว</p> <p>และวางมาตรการขุดลอกตามระยะเวลาที่เหมาะสม และกำจัดเศษกิ่งไม้</p> <p>และสิ่งปฏิกูลก่อนถึงช่วงฤดูน้ำหลาก</p> |
