การตรวจสอบสภาพฝายและแนวทางแก้ไขปรับปรุงเพื่อเพิ่มประสิทธิภาพฝาย ในพื้นที่จังหวัดเชียงราย

รหัสฝายที่ : WCR030501703

ชื่อฝาย : - ชื่อลำน้ำ : ร่องเงิน ลำน้ำสาขาของ : ประเภทลำน้ำ : ลำห้วย วันที่สำรวจ : 21 ม.ค. 65  
ร่องบาย/ห้วยเกียง/แม่น้ำอิง

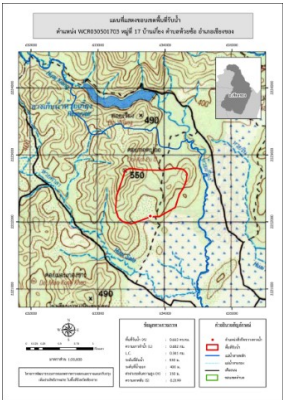
| พื้นที่รับน้ำของฝายและข้อมูลประกอบ | สภาพโดยรวมของฝายและแนวทางแก้ไขปรับปรุงเบื้องต้น |
|---|---|
| <p>ข้อมูลพื้นที่รับน้ำของฝาย</p> <p>A = 0.663 ตารางกิโลเมตร</p> <p>L = 0.682 กิโลเมตร</p> <p>LC = 0.341 กิโลเมตร</p> <p>H = 150 เมตร</p> <p>s = 0.22</p> <p>c = 0.1</p> <p>I = 100 มิลลิเมตร/ชั่วโมง</p> <p>Return period = 20 ปี</p> <p>อัตราการไหลสูงสุด = 1.842 ลบ.ม./วินาที</p> | <p>สภาพโดยรวมของฝาย</p> <p>สภาพโดยรวมมีสภาพปกติ</p> <p>แนวทางแก้ไขปรับปรุงเบื้องต้น</p> <p>สภาพโดยรวมยังสามารถใช้งานได้ ควรวางแผนการขุดลอกตามระยะเวลาที่เหมาะสม และกำจัดเศษกิ่งไม้ และสิ่งปฏิกูลก่อนถึงช่วงฤดูน้ำหลาก</p> |
