ชื่อฝาย : - ชื่อลำน้ำ : ห้วยม่วง ลำน้ำสาขาของ : ห้วยแม่ลอย/แม่น้ำอิง ประเภทลำน้ำ : ลำห้วย วันที่สำรวจ : 23 เม.ย. 64  
 หมู่บ้าน : หมู่ที่ 1 เหล่า ตำบล : ปล่อง อำเภอ : เทิง จังหวัด : เชียงราย  
 ก่อสร้าง เมื่อปี พ.ศ. : - อายุฝาย : มากกว่า 20 ปี หน่วยงานรับผิดชอบ : อบต.ปล่อง ออกแบบเอง

ผลการตรวจสอบสภาพฝาย

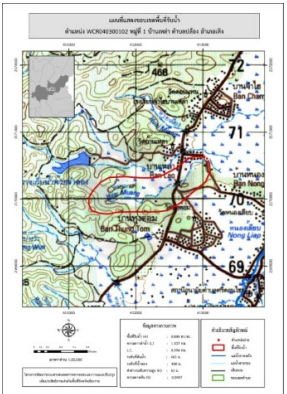
<p>ข้อมูลพื้นที่รับน้ำของฝาย</p> <p>A = 0.888 ตารางกิโลเมตร</p> <p>L = 1.107 กิโลเมตร</p> <p>LC = 0.554 กิโลเมตร</p> <p>H = 65 เมตร</p> <p>s = 0.059</p> <p>c = 0</p> <p>I = 0 มิลลิเมตร/ชั่วโมง</p> <p>Return period = 100 ปี</p> <p>อัตราการไหลสูงสุด = 10.6 ลบ.ม./วินาที</p>	<p>สภาพโดยรวมของฝาย</p> <p>ส่วนควบคุมน้ำ : มีการกัดเซาะ และรื้อเล็กน้อย มีวัชพืชขึ้นน้อย ส่วนท้ายน้ำ : มีการกัดเซาะปานกลาง ทรุดตัว แตกร้าว ร้าว และมีรูโพรงเล็กน้อย มีวัชพืชขึ้นน้อย</p> <p>แนวทางแก้ไขปรับปรุงเบื้องต้น</p> <p>ด้านท้ายน้ำถูกกัดเซาะค่อนข้างมาก ควรเรียงหินป้องกันการกัดเซาะทั้งด้านเหนือน้ำ และท้ายน้ำ</p>
