ชื่อฝาย : - ชื่อลำน้ำ : ห้วยตุ้ม ลำน้ำสาขาของ : ห้วยแม่ลอย/แม่น้ำอิง ประเภทลำน้ำ : ลำห้วย วันที่สำรวจ : 23 เม.ย. 64  
 หมู่บ้าน : หมู่ที่ 1 เหล่า ตำบล : ปล้อง อำเภอ : เทิง จังหวัด : เชียงราย  
 ก่อสร้าง เมื่อปี พ.ศ. : 2541 อายุฝาย : 23 หน่วยงานรับผิดชอบ : อบต.ปล้อง ก่อสร้างเองโดยใช้แรงงานชาวบ้าน ใช้งบของ : ที่ว่าการอำเภอเทิง

ผลการตรวจสอบสภาพฝาย

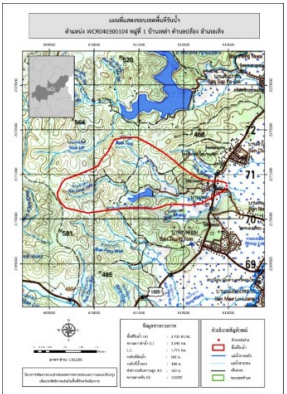
<p><b>ข้อมูลพื้นที่รับน้ำของฝาย</b>                      A = 3.705 ตารางกิโลเมตร                      L = 3.541 กิโลเมตร                      LC = 1.771 กิโลเมตร                      H = 100 เมตร                      s = 0.028                      c = 0                      I = 0 มิลลิเมตร/ชั่วโมง                      Return period = 100 ปี                      อัตราการไหลสูงสุด = 21.639 ลบ.ม./วินาที</p>	<p><b>สภาพโดยรวมของฝาย</b>                      ส่วนควบคุมน้ำ : มีการกัดเซาะ และทรุดตัวน้อย มีวัชพืชขึ้นปานกลาง ส่วนท้ายน้ำ : มีการกัดเซาะ และทรุดตัวน้อย มีวัชพืชขึ้นน้อย  <b>แนวทางแก้ไขปรับปรุงเบื้องต้น</b>                      เนื่องจากสภาพฝายค่อนข้างเก่า ไม่คุ้มค่าในการปรับปรุง และใช้งบประมาณสูง                      ยังสามารถใช้งานงานได้จนกว่าจะหมดสภาพ ควรกำจัดวัชพืชออก ขุดลอกเอาตะกอนออก                      และวางมาตรการกำจัดวัชพืชตามระยะเวลาที่เหมาะสม</p>
