การตรวจสอบสภาพฝายและแนวทางแก้ไขปรับปรุงเพื่อเพิ่มประสิทธิภาพฝาย ในพื้นที่จังหวัดเชียงราย

รหัสฝายที่ : WCR040900802

ชื่อฝาย : ฝายโป่งน้อย ชื่อลำน้ำ : ฝายโป่ง ลำน้ำสาขาของ : ประเภทลำน้ำ : ลำห้วย วันที่สำรวจ : 30 เม.ย. 64
 น้าหงาว/แม่น้ำลาว/แม่น้ำอิง

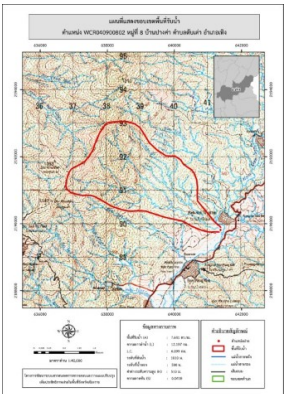
<p>ข้อมูลพื้นที่รับน้ำของฝาย</p> <p>A = 7.641 ตารางกิโลเมตร L = 12.197 กิโลเมตร LC = 6.099 กิโลเมตร H = 510 เมตร s = 0.042 c = 0.1 I = 35 มิลลิเมตร/ชั่วโมง Return period = 20 ปี อัตราการไหลสูงสุด = 7.434 ลบ.ม./วินาที</p>	<p>สภาพโดยรวมของฝาย</p> <p>ส่วนควบคุมน้ำ : มีการกัดเซาะน้อย ต่อมอฝายถูกทาบเพื่อให้ระบายน้ำได้ดีขึ้นแต่ไม่กระทบกับตัวโครงสร้าง ส่วนท้ายน้ำ : มีการกัดเซาะน้อย มีวัชพืชขึ้นน้อย ระบบส่งน้ำ : มีการกัดเซาะทรุดตัว แดกร้าว รั่ว และมีรูโหว่ตรงน้อยโดยเฉพาะบริเวณประตูน้ำปากคลอง มีวัชพืชขึ้นน้อย</p> <p>แนวทางแก้ไขปรับปรุงเบื้องต้น</p> <p>เนื่องจากเป็นฝายเก่าไม่คุ้มค่าในการปรับปรุง แต่ยังมีสภาพที่จะใช้งานได้จนกว่าจะหมดสภาพ ดังนั้นหากสามารถก่อสร้างใหม่ได้ควรรื้อถอน และก่อสร้างใหม่ให้สามารถรองรับปริมาณน้ำสูงสุดได้</p>
