ชื่อฝาย : - ชื่อลำน้ำ : ร่องฮ่าง ลำน้ำสาขาของ : ประเภทลำน้ำ : ลำห้วย วันที่สำรวจ : 20 เม.ย. 64
 หนองซง/แม่น้ำอิง/แม่น้ำโขง

หมู่บ้าน : หมู่ที่ 6 ป่าดิงงาม ตำบล : ศรีดอนไชย อำเภอ : เทิง จังหวัด : เชียงราย

ก่อสร้าง เมื่อปี พ.ศ. : 2563 อายุฝาย : 1 หน่วยงานรับผิดชอบ : อบต.ศรีดอนไชย ออกแบบเอง

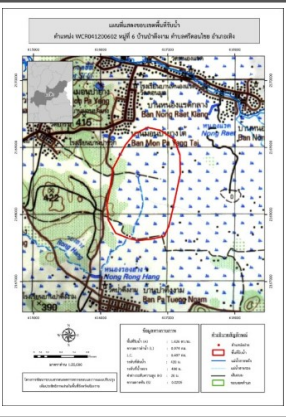
พื้นที่รับน้ำของฝายและข้อมูลประกอบ สภาพโดยรวมของฝายและแนวทางแก้ไขปรับปรุงเบื้องต้น

<p><u>ข้อมูลพื้นที่รับน้ำของฝาย</u></p> <p>A = 1.426 ตารางกิโลเมตร</p> <p>L = 0.974 กิโลเมตร</p> <p>LC = 0.487 กิโลเมตร</p> <p>H = 20 เมตร</p> <p>s = 0.021</p> <p>c = 0.1</p> <p>I = 30 มิลลิเมตร/ชั่วโมง</p> <p>Return period = 20 ปี</p> <p>อัตราการไหลสูงสุด = 1.189 ลบ.ม./วินาที</p>	<p><u>สภาพโดยรวมของฝาย</u></p> <p>ส่วนควบคุมน้ำ : มีสภาพปกติ ส่วนท้ายน้ำ : มีการกัดเซาะเล็กน้อย</p> <p>โดยรวมสภาพปกติมีวัชพืชขึ้นเล็กน้อย ระบบส่งน้ำ : มีการกัดเซาะเล็กน้อย</p> <p>โดยรวมสภาพปกติมีวัชพืชขึ้นเล็กน้อย</p> <p><u>แนวทางแก้ไขปรับปรุงเบื้องต้น</u></p> <p>โดยรวมมีสภาพปกติ ดังนั้นควรกำจัดวัชพืชออก ขุดลอกเอาตะกอนออก และวางมาตรการกำจัดวัชพืชตามระยะเวลาที่เหมาะสม ส่วนท้ายน้ำ : ควรเรียงหินป้องกันการกัดเซาะ</p>
---	---	--
