การตรวจสภาพฝายและแนวทางแก้ไขปรับปรุงเพื่อเพิ่มประสิทธิภาพฝาย ในพื้นที่จังหวัดเชียงราย

รหัสฝายที่ : WCR050300106

ชื่อฝาย : - ชื่อลำน้ำ : ห้วยหลวง ลำน้ำสาขาของ : ประเภทลำน้ำ : ลำห้วย วันที่สำรวจ : 17 เม.ย. 64
 หมู่บ้าน : หมู่ที่ 1 นิคมแม่ลาว ตำบล : ธารทอง อำเภอ : พาน จังหวัด : เชียงราย
 ก่อสร้าง เมื่อปี พ.ศ. : 2555 อายุฝาย : 9 หน่วยงานรับผิดชอบ : อบต.ธารทอง ออกแบบเอง

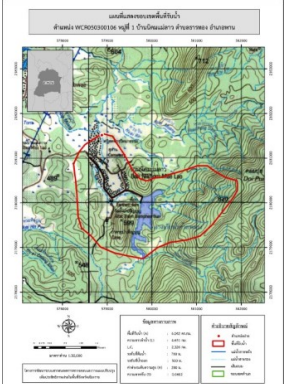
<p>ข้อมูลพื้นที่รับน้ำของฝาย A = 6.042 ตารางกิโลเมตร L = 4.651 กิโลเมตร LC = 2.325 กิโลเมตร H = 280 เมตร s = 0.06 c = 0.1 I = 87 มิลลิเมตร/ชั่วโมง Return period = 20 ปี อัตราการไหลสูงสุด = 14.614 ลบ.ม./วินาที</p>	<p>สภาพโดยรวมของฝาย ส่วนควมคุมน้ำ : มีการกัดเซาะ แดกร้าว และรื้อเล็กน้อย มีวัชพืชขึ้นน้อย ส่วนท้ายน้ำ : มีการกัดเซาะ ทรุดตัว แดกร้าว มีรูโหว่ และรื้อน้อย ระบบส่งน้ำ : มีสภาพปกติ มีวัชพืชขึ้นน้อย</p> <p>แนวทางแก้ไขปรับปรุงเบื้องต้น เนื่องจากสภาพฝายค่อนข้างเก่า ไม่คุ้มค่าในการปรับปรุง และใช้งบประมาณสูง ยังสามารถใช้งานงานได้จนกว่าจะหมดสภาพ ดังนั้นควรกำจัดวัชพืชออก ขุดลอกเอาตะกอนออก และวางมาตรการกำจัดวัชพืชตามระยะเวลาที่เหมาะสม</p>
