การตรวจสภาพฝายและแนวทางแก้ไขปรับปรุงเพื่อเพิ่มประสิทธิภาพฝาย ในพื้นที่จังหวัดเชียงราย

รหัสฝายที่ : WCR050300202

ชื่อฝาย : -      ชื่อลำน้ำ : ห้วยหลวง      ลำน้ำสาขาของ :      ประเภทลำน้ำ : ลำห้วย      วันที่สำรวจ : 17 เม.ย. 64  
 ห้วยโป่งแดง/แม่ลาว/แม่น้ำกก

หมู่บ้าน : หมู่ที่ 2 สองแคว      ตำบล : ธารทอง      อำเภอ : พาน      จังหวัด : เชียงราย

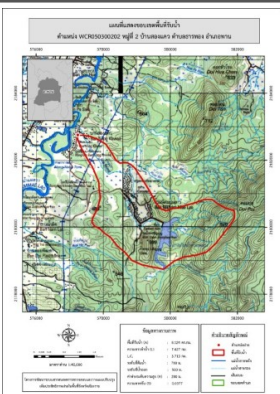
สภาพฝายของแต่ละองค์ประกอบ (Element)			
1. ส่วนป้องกันเหนือน้ำ : ไม่มี	ตะกอนมีน้อย	2. ส่วนเหนือน้ำ : <input type="checkbox"/> ดี <input type="checkbox"/> ค่อนข้างดี <input checked="" type="checkbox"/> ปานกลาง <input type="checkbox"/> ทรุดโทรม	ตะกอนมีน้อย
3. ส่วนควบคุมน้ำ : <input checked="" type="checkbox"/> ดี <input type="checkbox"/> ค่อนข้างดี <input type="checkbox"/> ปานกลาง <input type="checkbox"/> ทรุดโทรม		4. ส่วนท้ายน้ำ : <input checked="" type="checkbox"/> ดี <input type="checkbox"/> ค่อนข้างดี <input type="checkbox"/> ปานกลาง <input type="checkbox"/> ทรุดโทรม	ไม่มีตะกอน
5. ส่วนป้องกันท้ายน้ำ : ไม่มี	ไม่มีตะกอน	6. ระบบส่งน้ำ : ไม่มี

<p><u>ข้อมูลพื้นที่รับน้ำของฝาย</u></p> <p>A = 8.124 ตารางกิโลเมตร</p> <p>L = 7.427 กิโลเมตร</p> <p>LC = 3.713 กิโลเมตร</p> <p>H = 280 เมตร</p> <p>s = 0.038</p> <p>c = 0.1</p> <p>I = 100 มิลลิเมตร/ชั่วโมง</p> <p>Return period = 20 ปี</p> <p>อัตราการไหลสูงสุด = 22.584 ลบ.ม./วินาที</p>	<p><u>สภาพโดยรวมของฝาย</u></p> <p>ส่วนเหนือน้ำ : มีการกัดเซาะ ทรุดตัว แครก ร้าว และรื้อปานกลาง มีรูโพรงน้อย มีวัชพืชขึ้นน้อย</p> <p>ส่วนควบคุมน้ำ : มีการกัดเซาะ และทรุดตัวปานกลาง แครก ร้าว รื้อปาน และมีรูโพรงน้อย</p> <p>มีวัชพืชขึ้นน้อย ส่วนท้ายน้ำ : มีการแครกร้าวเล็กน้อย มีวัชพืชขึ้นน้อย</p> <p><u>แนวทางแก้ไขปรับปรุงเบื้องต้น</u></p> <p>รื้อถอนส่วนเหนือน้ำที่แครกร้าว และมีรูโพรงออก บดอัด และเทคอนกรีตใหม่ ชุดลอกเอาตะกอนออก และวางมาตรการกำจัดวัชพืชตามระยะเวลาที่เหมาะสม</p>
