ชื่อฝาย : - ชื่อลำน้ำ : เหมืองร่องขุน ลำน้ำสาขาของ : แม่ควา/แม่่าง/น้ำพุง ประเภทลำน้ำ : ลำเหมือง วันที่สำรวจ : 23 เม.ย. 64
 หมู่บ้าน : หมู่ที่ 5 สันกอตาล ตำบล : สันติสุข อำเภอ : พาน จังหวัด : เชียงราย
 ก่อสร้าง เมื่อปี พ.ศ. : - อายุฝาย : มากกว่า20ปี หน่วยงานรับผิดชอบ : อบต.สันติสุข ไซ้แบบมาตรฐาน : มข.27

ผลการตรวจสอบสภาพฝาย

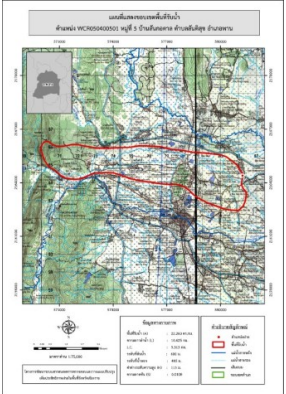
<p>ข้อมูลพื้นที่รับน้ำของฝาย A = 22.26 ตารางกิโลเมตร L = 10.625 กิโลเมตร LC = 5.312 กิโลเมตร H = 115 เมตร s = 0.011 c = 0.1 I = 100 มิลลิเมตร/ชั่วโมง Return period = 20 ปี อัตราการไหลสูงสุด = 61.883 ลบ.ม./วินาที</p>	<p>สภาพโดยรวมของฝาย ส่วนควบคุมน้ำ : มีการกัดเซาะ และมีรูโพรงปานกลาง ทรุดตัว แคร็ก และรั่วเล็กน้อย มีวัชพืชขึ้นน้อย ส่วนท้ายน้ำ : มีการกัดเซาะน้อย มีวัชพืชขึ้นน้อย ระบบส่งน้ำ : โดยรวมมีสภาพปกติ มีการกัดเซาะเล็กน้อย มีวัชพืชขึ้นน้อย</p> <p>แนวทางแก้ไขปรับปรุงเบื้องต้น เนื่องจากสภาพฝายค่อนข้างเก่า ไม่คุ้มค่าในการปรับปรุง และใช้งบประมาณสูง ยังสามารถใช้งานงานได้จนกว่าจะหมดสภาพ ควรกำจัดวัชพืชออก ขุดลอกเอาตะกอนออก และวางมาตรการกำจัดวัชพืชตามระยะเวลาที่เหมาะสม</p>
